# 東北地方太平洋沖地震を受けたRC造建物における制振補強効果

## Earthquake Response of Reinforced Concrete Building with Visco-Elastic Damper in the 2011 off the Pacific Coast of Tohoku Earthquake

関谷 英一\*1

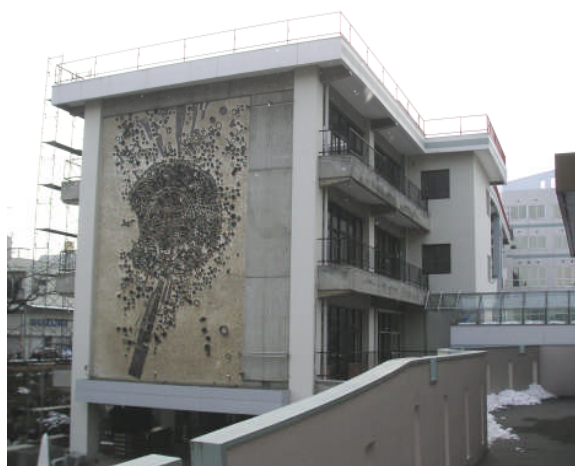
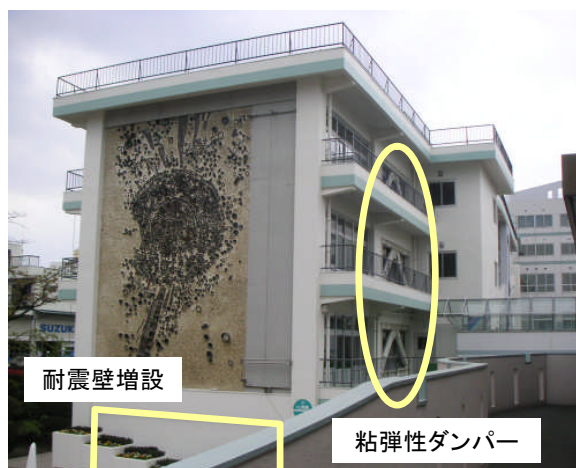
写真 1 全景写真 (北東より)

補強建物の主架構断面を表 1 に示す。柱断面は 1 階のみ大きく、大梁断面はハンチがある。耐震診断時には主架構については大きな損傷や劣化は確認されていない。写真 1 に補強前後の全景写真を示す。妻側 1 階に耐震壁を増設し、桁行き方向にダンパーブレースを設置した。

写真 1 の妻壁 2~4 階に見えるのが建築主の要望により保存することとなったレリーフであるが、貝殻等を貼り付けて作られているため、老朽化に伴い工事振動で落下する恐れがあった。そのため、鉄骨ブレースの増設工事にあたっては、薄い透明の樹脂を吹き付け、落下防止対策を図った。

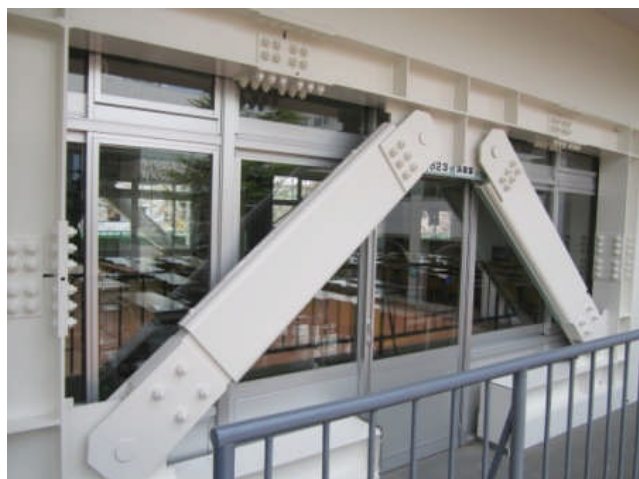
粘弾性ダンパーによる補強を施した本建物の被害状況は、非構造壁の軽微なひび割れや、仕上げモルタルの剥落が確認されたが、主要構造部や粘弾性ダンパーの損傷は殆どなかった。また、同一敷地内の粘弾性ダンパーによる他の制振補強建物についても、主要構造部については大きな被害は無く、ひび割れの補修等による復旧工事のみであった。

写真3 地震後のダンパー状況（被害なし）

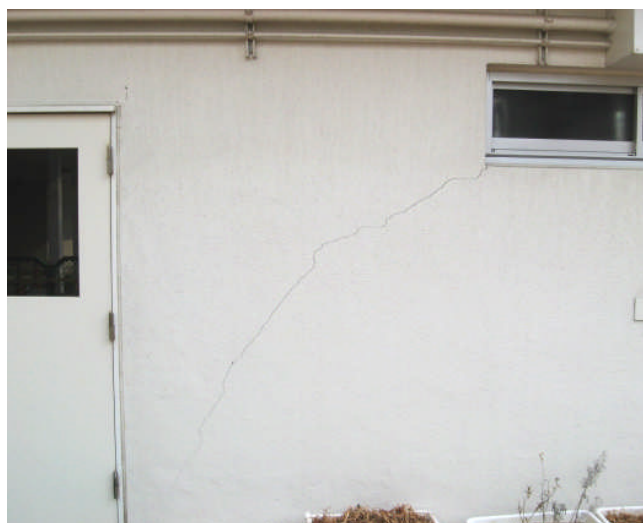
写真4 非構造壁のひび割れ状況

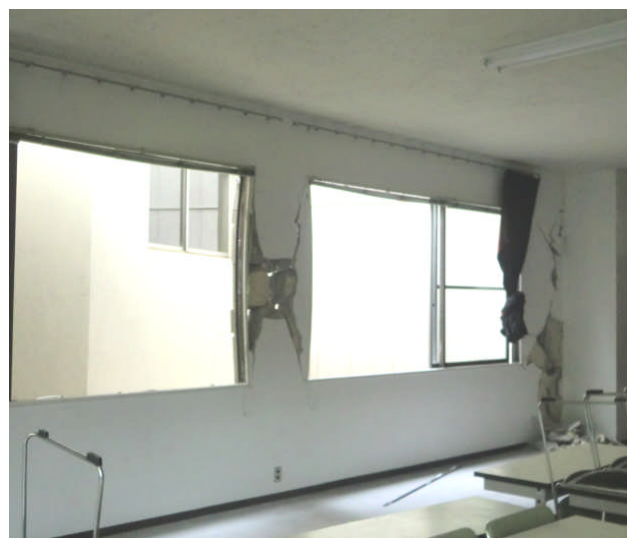
一方で、1981年の建築基準法改正以後（新耐震後）に施工された建物の一部では開口まわりに比較的大きなひび割れの発生や、窓ガラスの破損等が確認された。これは、建設当時は、現在のように構造スリット等を設け、非構造壁に過大な応力を発生させない設計上の考え方が確立されていなかったことが一因ではないかと考えられる。これらの損傷については、主架構そのものに損傷はないため、構造上は比較的軽微な損傷といえるが、直ちに建物を使用することは困難であり、復旧工事に比較的時間を要した。このような損傷については、本敷地内のみならず、郡山市内の各所で見受けられた。

写真5 新耐震後建設建物の被害状況
