# アンダーピニング工法による建物傾斜の修復

## Repair of Inclined Building by Underpinning Method

本報告は、福島県営住宅大坪団地の災害復旧工事に関するものである。同団地では、2011年3月11日に発生した東北地方太平洋沖地震の後、一部の建物において既製杭の杭頭損傷による建物傾斜が確認された。検討の結果、建物をジャッキアップすることで傾斜を修復するアンダーピニング工法を採用することとした。本報告では、アンダーピニング工法の施工計画および施工管理に関して、留意事項と具体的な対策内容を中心に報告する。

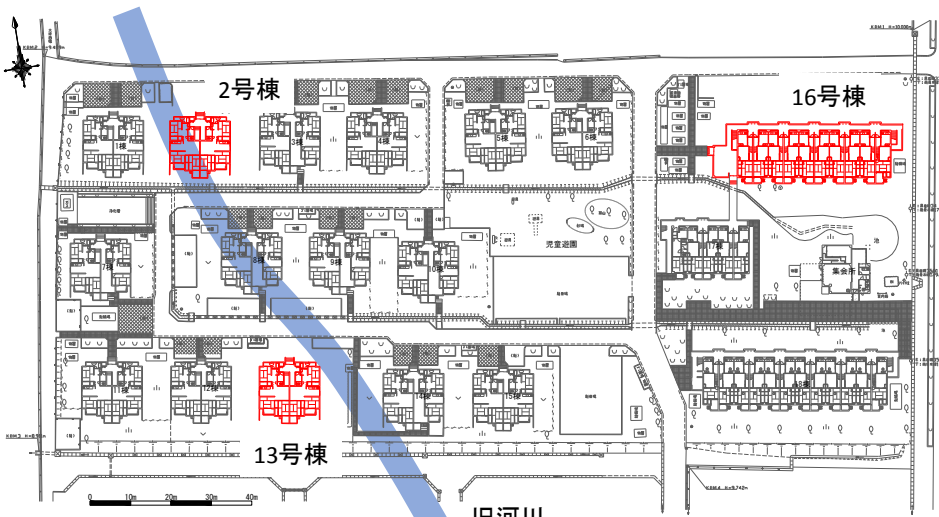
図1 敷地概要

旧河川  
1971年時点は河川が存在した。  
2号棟および13号棟は河川を埋め立て、  
造成された地盤上に建設されている。

当該敷地は、1983年に団地が建設される以前は田畑であった。また、図1に示すように、1971年地勢図によると、河川が敷地（2号棟・13号棟付近）を横断しており、氾濫する河川の治水工事（護岸・造成）を繰り返していた地歴が確認された。そのため、図2の土質柱状図からもわかるように、表層地盤は、砂層・礫層とシルト層が交互に層を成し、狭い範囲で急変する複雑な地層を呈している。

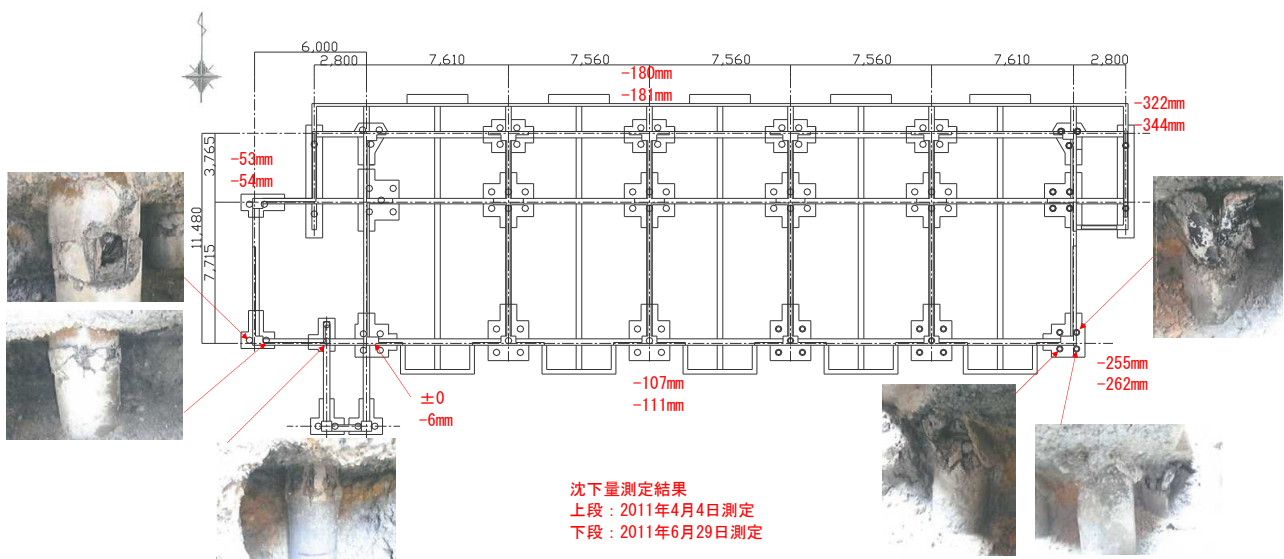
図3 杭損傷状況および建物沈下状況 (16号棟)

沈下量測定結果  
 上段：2011年4月4日測定  
 下段：2011年6月29日測定

震災後、建物の傾斜が確認された3棟は、いずれも打撃工法による既製杭（杭径350mm）によって支持されたRC造4階建ての建物であった。杭損傷状況および建物沈下状況を図3に示す。杭頭部の損傷状況から判断すると、建物傾斜の原因は杭の沈降ではなく、杭頭部の損傷によるものであると推察した。また、杭以外の躯体損傷は軽微であり、建物の形状を維持したまま全体的に傾斜した様子が確認された。沈下量の最大値は16号棟で300mm、2・13号棟で100mm程度であった。

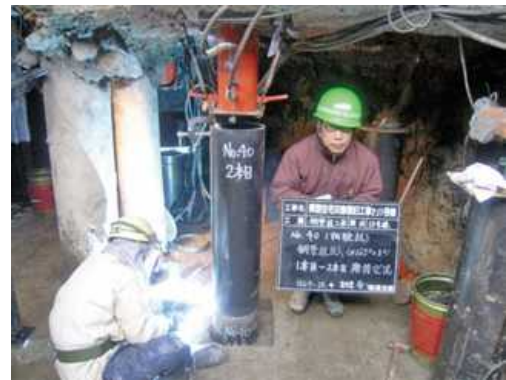
写真 4 鋼管圧入状況

一方、「2. 地盤状況および被災状況」に記述した通り、表層地盤は礫層とシルト層が交互に層を成し、狭い範囲で急変する複雑な地層を形成していた。そのため、設計段階で設定していた支持層に到達することなく、途中で介在する礫層によって圧入鋼管杭が高止まりすることが懸念された。そこで、高止まりした場合の圧入鋼管杭の支持力を以下の手順により確認することとした（図 6、写真 4）。

① 設計軸荷重の 3 倍以上、かつ基礎の浮上りがスパン長の 1/3000 以下の範囲内で油圧ジャッキの最大荷重ま

で載荷（最大で 1800kN）。

② 最大圧入荷重の載荷後、「最大圧入荷重⇔0 荷重」を 3 回以上繰り返し載荷。また、最大圧入荷重時に一定時間（15 秒以上）保持し、杭の貫入量差が 3mm 以下であることを確認。

③ 比較的大型の玉石に起因する杭の高止まりについては、繰り返し載荷における 0 荷重時のリバウンド量の極端な増加や圧入時の軸芯ズレの状況で判断。

上記方法で支持力を確認した上で、杭曲げ等の検討を行い、必要に応じて杭を追加した。また、上記支持力確認において、所定の支持力を確保できないと判断した場合も必要に応じて杭を追加した。
