既設建物を活用した焼却工場の大規模リニューアル工事

Large-Scale Renovation Work for an Incineration Plant that Utilizes an Existing Building

要旨

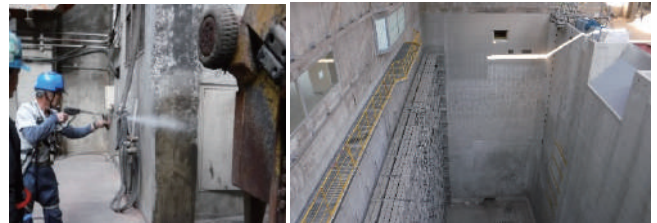
写真10 躯体高圧洗浄状況 写真11 ごみピット全面補修

ごみピットのコンクリート躯体については、浮遊粉じんによる汚れを高圧洗浄や清掃により除去した（写真10）。ひび割れやや欠損、剥離などの断面欠損が広範囲にみられた他、機器の保護ゴムによる擦り汚れなど、洗浄では落としきれない汚れが多くあったため、比較的目につく腰壁以下については全面的に左官補修を行った（写真11）。

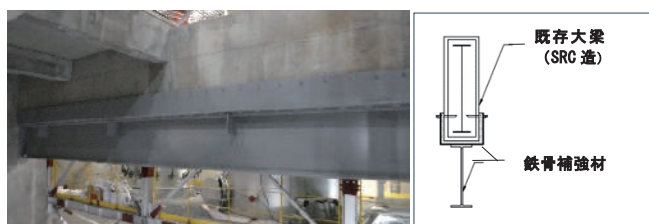
写真13 大梁躯体の鉄骨補強 図9 鉄骨補強材断面図

ガス洗浄装置室のSRC造大梁には、鉄骨部材や鉄筋が腐食している劣化箇所があった。この大梁の不具合部分を撤去し、既存の鉄骨には断面性能を確保できる補修用補強プレートを溶接した。主筋についてはCB溶接により新規鉄筋と既存の健全な鉄筋を接合して、コンクリートを再充填した。なお、それぞれの溶接部に対して浸透探傷試験や超音波探傷試験を実施して問題のないことを確認した。

また、同じガス洗浄装置室内で上記とは異なるSRC造大梁2本に対しては、断面の下部1/3程度を支持するコの字型材と新設鉄骨を組み合わせた鉄骨補強材を配して補強した(写真13、図9)。

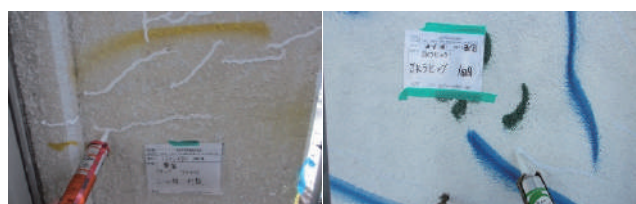
写真16 シール擦込み工法

写真17 JKラビング工法

ひび割れの処理は、幅0.3mm未満の場合はシール擦込み工法(写真16)、幅0.3mm以上の場合は短繊維混入アクリル樹脂注入によるJKラビング工法(写真17)を採用した。また、モルタル下地の部分的な浮きに対しては内部躯体と同様にアンカーピンニング注入工法を、躯体欠損・露筋に対しては樹脂モルタル注入工法を採用した。
