# 尼崎市第3工場跡地整備事業における既設焼却施設の解体工事

## Dismantling of Existing Garbage Incineration Facilities at Amagasaki City No.3 Plant Site Improvement Project

花木 陽人\*1 辻 圭三\*2  
Akito Hanaki Keizo Tsuji

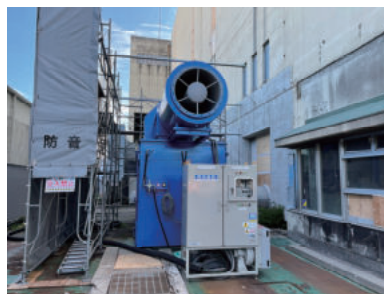
写真3 大型集じん機（1,200m<sup>3</sup>/min）

また、管理区域には複数の大型集じん機（1,200m<sup>3</sup>/min×1台、600m<sup>3</sup>/min×2台、150m<sup>3</sup>/min×1台）を接続し、作業中は常に管理区域内の空気を吸引し、HEPA フィルターにより浄化したのちに排気した（写真3）。これにより、管理区域内は常に負圧状態とし、仮に密閉養生が破損した場合でも、汚染された空気が外部に漏洩することを防いだ。加えて、管理区域には微差圧計を設置して管理区域内外の気圧差を連続計測し、管理区域内が常時負圧になっていることを確認した（写真4）。

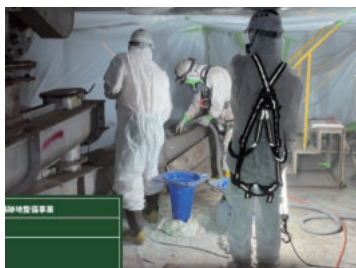
写真5 プレ除染状況

ダイオキシン類を含む付着物を除去するにあたり、プレ除染として設備内に残留した堆積物の研りおよび撤去を行った（写真5）。あわせて、地下2階のピット内の残留水および残留汚泥を回収した。回収はバキューム車で行い仮設廃水処理施設まで運搬して処理した。

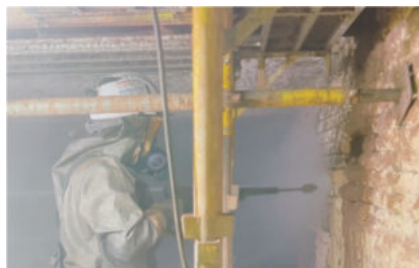
写真6 本除染状況 (レベル3対応保護具着用)

プレ除染完了後、高圧水による本除染を行った（写真6）。本除染作業は点検口から高圧水ノズルを差し込むか、作業員が設備内部に進入することで行った。洗浄作業のために、対象設備により、大きな開口部が必要な場合は、設備周囲を足場および防災シートで密閉養生したうえで、開口部の

切断作業を行った。このときガス溶断を行うと、設備に付着したダイオキシン類がガス化して飛散するおそれがあるため、セーバーソーや丸のこなどの非加熱方法によって行った。設備内高所を洗浄する際には必要に応じて内部足場を設置した。洗浄廃水は各設備の下部に溜まるため、水中ポンプを使用して水タンクに回収し、地下2階の灰ピットに移送した。灰ピットに貯留した洗浄廃水は水中ポンプで仮設廃水処理施設に移送し、浄化したのちに洗浄用水として再利用した。

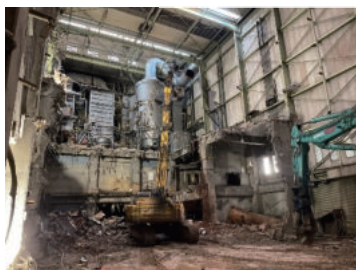
写真7 焼却設備解体状況

ダイオキシン類を含む付着物の除去完了後、焼却設備の解体を行った（写真7）。解体は前室仮設テントから搬入した切断機仕様の 0.7m<sup>3</sup> 級油圧ショベルおよび 1.6m<sup>3</sup> 級油圧ショベルにより行い、作業中は粉じんの発生を低減するため、散水を行った。また、解体対象設備には小さな配管やガス冷却設備内にある複数の水管の隙間など、前述の除染作業では完全に除染しきれなかった箇所があったため、解体材を搬出する前に除染が不完全な箇所がないか目視確認

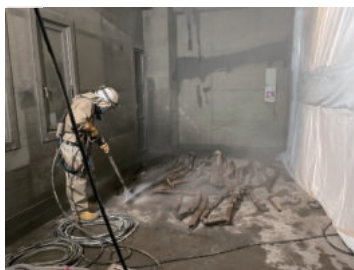
写真8 二次除染状況 (レベル3対応保護具着用)

し、除染が必要な場合は、管理区域内に設置した密閉隔離された除染作業スペースに運搬し、二次除染（写真8）を行ったのちに外部に搬出した。このとき除染作業員はレベル3対応保護具を着用した。

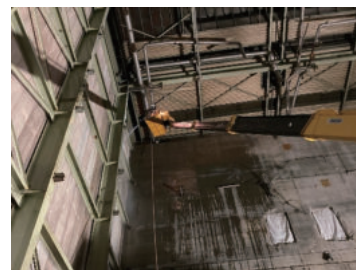
写真9 ポスト除染状況

焼却設備の解体完了後、ポスト除染として、建屋内の天井、梁、壁、床などを高圧水により洗浄した（写真9）。これは建屋内に付着したダイオキシン類を含む粉じんを除去することを目的としたものである。ポスト除染により発生した洗浄廃水は、本除染と同様に、灰ピットに貯留後に水中ポンプで仮設廃水処理施設に移送して浄化した。

ポスト除染完了後、管理区域内の作業環境測定を再度行い、空気中のダイオキシン類濃度が大気環境基準である 0.6pg-TEQ/g 以下であることを確認した。これにより管理区域を開放し、以降の建屋解体作業は一般解体により行った。

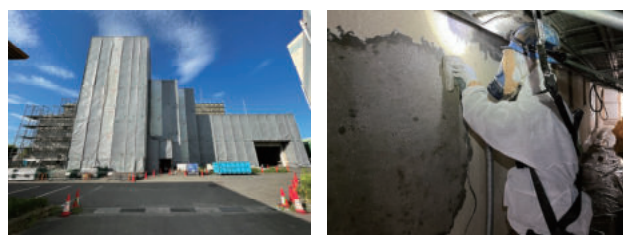
本工事では第3工場棟や洗濯工場棟の外壁にリシン吹付けとして石綿含有仕上塗材が確認されており、これらはレベル3建材として除去した。

除去にあたっては、作業場所を外部足場で囲ったうえで床面、外側の壁面、天井面をプラスチックシートで覆って養生し、作業場所を密閉化することで石綿の外部への飛散を防止した(写真10)。除去工法として集じん装置付きデ

ィスクグラインダーケレン工法および手工具ケレン工法を採用した(写真11)。前者はディスクグラインダーにHEPAフィルター付き集じん装置を接続したもので、ディスクグラインダーにより石綿含有仕上塗材を切削すると同時に、発生した切削くずは集じん装置により直接吸引することで石綿を含む粉じんの発生を低減させるものである。ディスクグラインダーによる切削除去ができない壁面と柱・梁の境界部などは湿潤化させた後に手工具ケレンにより除去した。

写真10 外壁の密閉養生状況

写真11 石綿含有仕上塗材除去状況

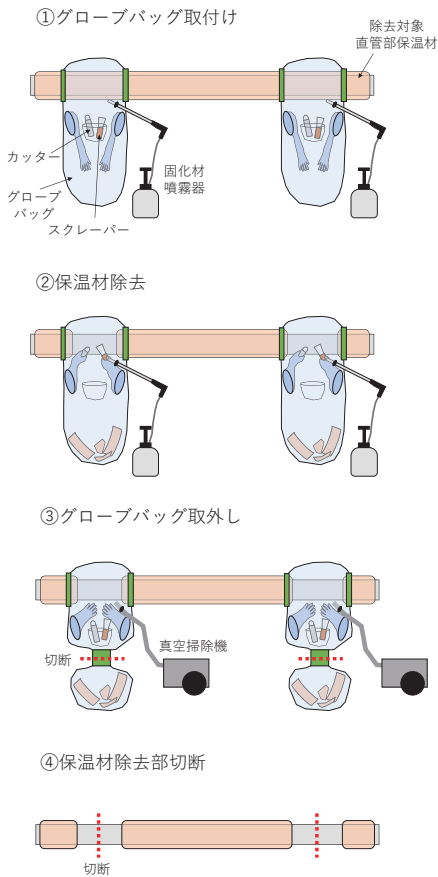
図7 直管部の保温材除去方法（グローブバッグ工法）

また、配管のうち直管部の保温材はグローブバッグ工法により除去した(図7)。グローブバッグは作業員が手を入れて作業できるように、長手袋と養生シートが一体となったプラスチック製の袋である。除去手順としては配管保温材の除去を行う箇所にグローブバッグを、あらかじめカッターやケレン、固化材噴霧器を入れた状態で設置して密閉した。その後、グローブバッグの長手袋に手を入れ、内部の除去部分に固化材を散布し、十分浸透させたのちに、カッターやケレンを用いて配管保温材を除去した。除去完了後に除去部位全体および配管保温材の除去部断面に固化材を散布し、グローブバッグ内の空気をHEPAフィルター付きの真空掃除機で吸引したのちにグローブバッグの袋部分を閉

じてグローブバッグを取り外した。その後、配管保温材が除去された部分をセーバーソーにより切断し、残った配管ごと配管保温材を撤去した。

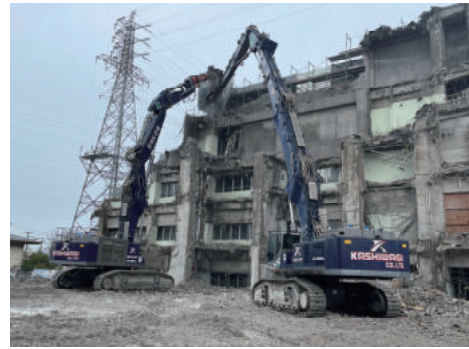
写真12 上屋の解体状況

第3工場棟内の焼却設備解体作業および外壁石綿含有仕上塗材の除去作業と並行して、管理区域外のプラットホームの解体を行った。プラットホームの解体にあたっては重機足場の確保のため、あらかじめごみピットを再生砕石（RC-40）にて埋戻した。ごみピットの埋戻しおよびプラットホーム部の石綿含有仕上塗材の除去が完了した段階で外部足場を一面撤去し、圧砕機仕様の1.6m<sup>3</sup>級油圧ショベルおよび3.4m<sup>3</sup>級油圧ショベルによりプラットホーム部の解体を行った。焼却設備の解体が完了し、管理区域を開放したのち、圧砕機仕様の1.6m<sup>3</sup>級油圧ショベルを追加して第3

工場棟全体の解体を行った（写真12）。解体の進捗に合わせて工場棟外周の外部足場の解体を行ったが、粉じんや圧砕したコンクリートがら等の飛散防止のため、足場は常に建屋の高さより1段高く残しておき、足場上から作業員による散水や必要に応じて鉄筋のガス溶断を行った。また、解体作業中は作業員による散水と同時に、重機アームの先端に取り付けられた散水ホースからも散水し、粉じんの低減に努めた。

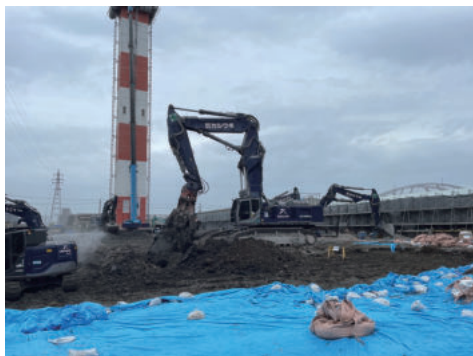
写真13 地下工作物の解体状況

地下工作物の解体は圧砕機仕様の1.6m<sup>3</sup>級油圧ショベルにより行った(写真13)。また、灰ビットなどの地下空間は再生砕石(RC-40)により埋め戻した。解体にあたっては散水を行い、粉じんの低減に努めた。

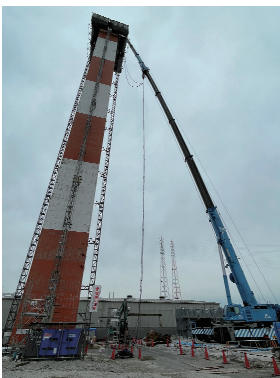
写真 18 外筒解体状況（全景）

外筒の解体にあたり、作業員足場として煙突外周に計4台のリフトクライマーを設置した。リフトクライマー下部および外面には解体材の飛散・落下防止のため、シートによる養生を行った。解体はGL+36mまでは360tオールテレーンクレーンで揚重した圧砕機(0.7m<sup>3</sup>級油圧ショベルアタッチメント)による圧砕工法で行った(写真18、写真19)。このとき、圧砕機周囲をシート養生することでコンクリートがらの飛散を防止するとともに、コンクリートがらは外筒内部に落下させた。リフトクライマーのマストは解体の進捗に合わせて上部から撤去した。GL+24mより下部については、圧砕機仕様の6.8m<sup>3</sup>級油圧ショベルにより地上から解体し、地下部はGL-1mまで撤去した。
