東北地方太平洋沖地震における免震構法建物の応答検証

Verification for Base-isolation System through Observed Response Record during the 2011 off the Pacific Coast of Tohoku Earthquake

要旨

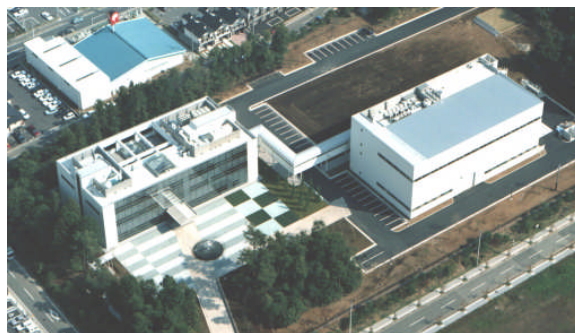
写真 1 研究棟(左)と実験棟

観測対象施設の全景を写真 1 に示す。観測建物は、免震構法の管理研究棟(写真左、以下研究棟)および非免震の第一実験棟(写真右、以下実験棟)である。

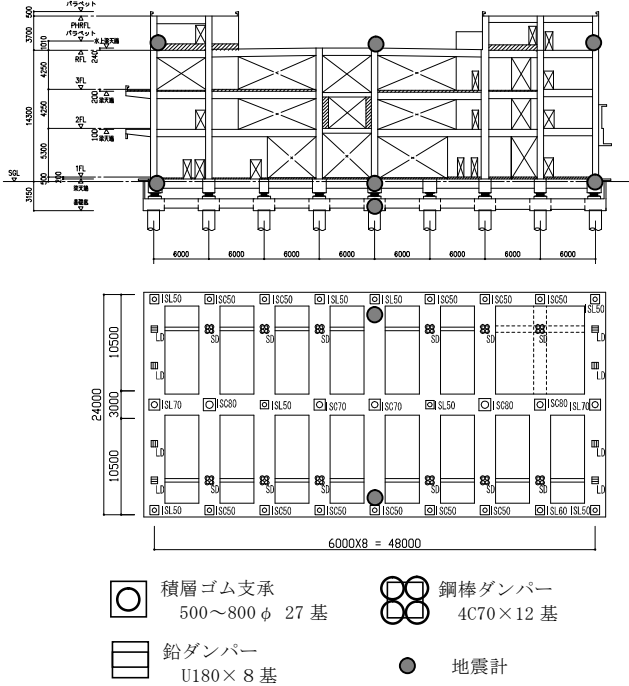
図1 研究棟軸組図およびピット階免震装置配置

研究棟の代表軸組図(長辺断面)と免震装置の配置を図 1 に示す。研究棟は、耐震壁併用ラーメン構造による鉄筋コンクリート造の 3 階建てで、短辺 24m、長辺 48m の規模である。1 階と基礎の間を免震層を設けた基礎免震構法であり、免震装置には、天然系積層ゴム支承(高面圧・低弾性型、冷間接着型、27 基)、鋼棒ダンパー(4C-70φ、12 基)、鉛ダンパー(U180 型、8 基)を用いている。上部構造のほぼ中央に 1 階から屋上階までの吹抜けが設けられており、吹抜け両側は外周梁と小断面の梁でのみ接続されている。

地震計の設置位置を前掲図1に丸印で示す。研究棟では、基礎、1階、屋上の各階に加え、短辺ロッキング性状を得るための上下動観測点を短辺両端に、また、ねじれ応答や吹抜けによる床の面内変形を調べるための短辺方向水平成分の観測点を同一階に3点設けている。また、非免震建物として、実験棟の屋上に水平2成分の観測点を設けている。実験棟の基礎には観測点はなく、実験棟への入力には研究棟の基礎観測点を代用する。なお、地盤では、GL-36m、GL-12mおよび地表(GL-約1m、RC造基礎800φ)に地震計を設置している。地震計および収録装置の仕様を表1に示す。

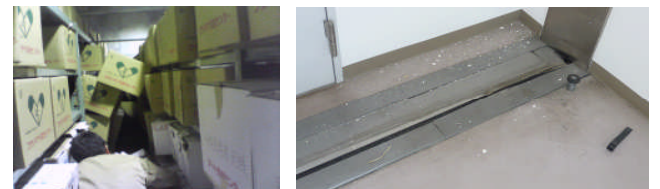
写真3 地震後の実験棟屋内の様子

実験棟では、資料庫の鋼製架台上の段ボール入り資料の落下が生じた。また、写真記録は無いがガラス器具など、実験用小型備品類の落下が多数生じた。渡り廊下 Exp. J のパネル類の変形は研究棟側よりも顕著である。
