張弦梁構造による体育館大屋根の施工と施工時解析

Construction and Construction Analysis of Large Gymnasium Roof using the Beam String Structure

要旨

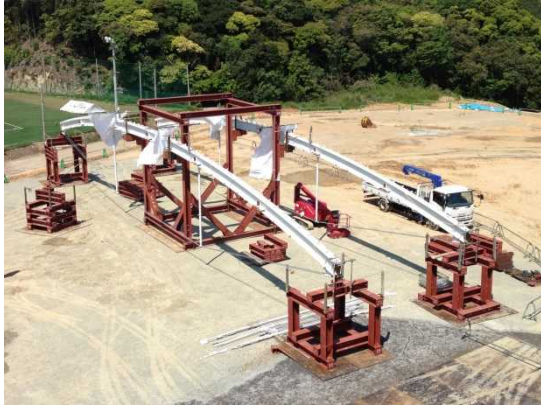
写真 3 張弦梁地組状況

張弦梁は最大約 35m のスパンで、上弦材は 3 分割されており写真のように山留材の架台上で組み立てした(写真 3)。上弦材の Joint 部分を本締め・溶接した後、下弦材のケーブルを取り付けて端部の金具を締め込み張力(地組張力)を導入した(写真 4)。

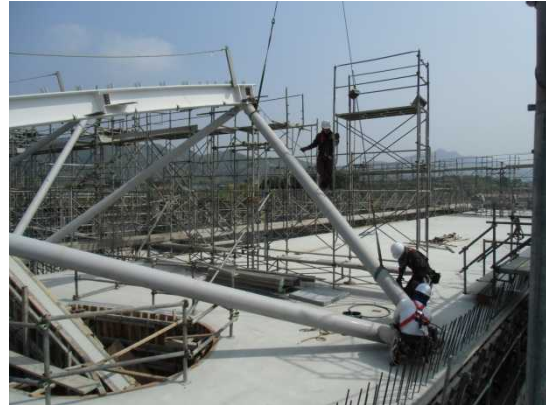
写真 5 斜柱部建方状況

斜柱部は大梁を仮設支保工に預けてから方杖の斜柱を建方した(写真 5)。斜柱の脚部は原設計では下部 SRC 柱の柱頭に直接ガセットプレートが取り付けられる形状となっていたが、SRC 柱の施工精度に対して斜柱のピン取り合いは高い精度が要求されるため、写真 6 のように SRC 柱頭にボルトを仕込み、コンクリート打設後に実測してベースプレートの孔位置を合わせ、引き抜き力に対してはボルトが、水平力に対しては SRC 柱頭とベースプレート小口の隅肉溶接で処理をするようにした(写真 6)。

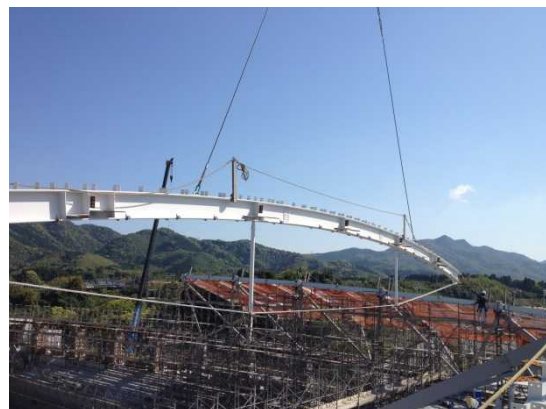
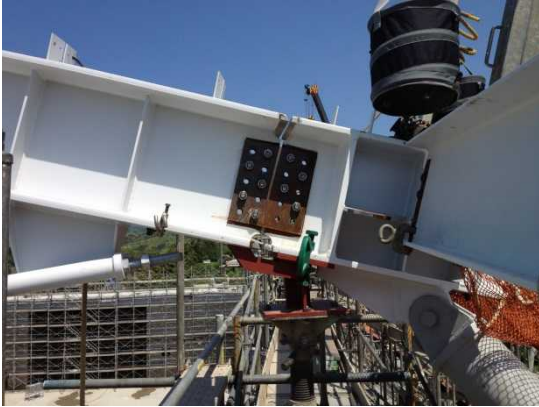
写真 7 張弦梁建方状況

地組した張弦梁は 200t クローラークレーンで建方を実施した。(写真 7, 8)

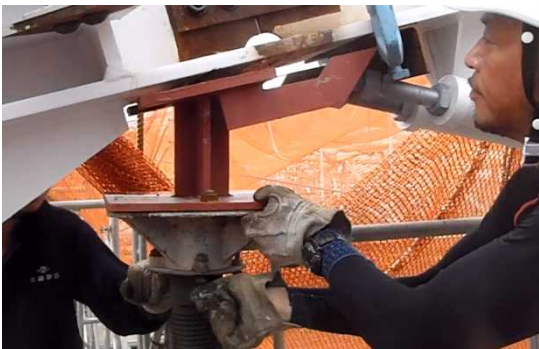
写真9 支保工反力解放状況

架構の本締め・溶接が完了した後、斜柱部の先端を支えている仮設支保工を解放した(写真9)。なお、施工時解析で得られた支保工反力の値から、特別な工具を用いなくて反力解放が実施できることを確認している。

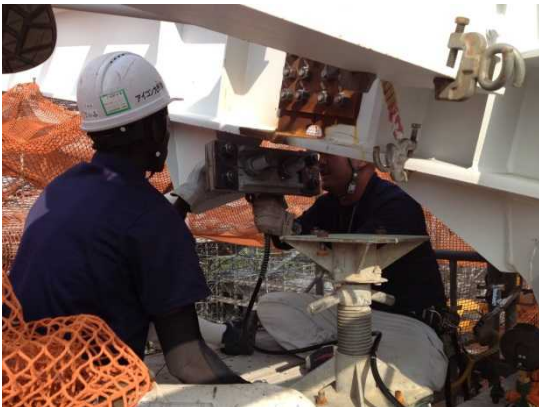
写真10 追加張力導入状況

反力解放後、写真10のように油圧ジャッキをセットし、所定の張力まで追加張力を導入した。

鉄骨自体の精度は、建物形状が3次元的に複雑に変化するため3次元測量機を用いて座標管理を行った。張弦梁ケーブル軸力は、地組時はケーブル端部を締め込み架台上の両端2点で支えて中央が浮く状態をスラストがキャンセルされた状態とみなした。架構完成後の追加張力については油圧ジャッキの圧力計の値で管理し、施工時解析結果の張力値を下限として+30[kN]まで(おおよそ150[kN])になるように調整した。
