繊維入り強化塗料の帯状塗膜による天井補強工法の開発 —ライン型システム天井の耐震補強—

Ceiling Support System by Fiber Reinforced Coating Paint —Aseismic Retrofit of Line Type Integrated Ceilings—

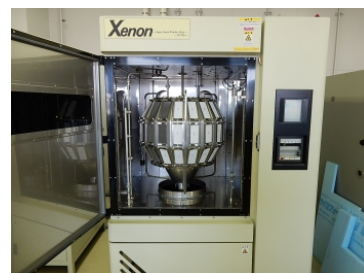
写真4 促進耐候性試験機

JIS K 5600-7-7⁶⁾に準拠し、キセノンランプ法による促進耐候性試験を行い、紫外線や熱影響による塗膜の変色などを評価した(写真4)。

表 3 に試験条件を示す。促進暴露時間は、屋内外の紫外線量の関係⁷⁾と、屋外の紫外線受光量⁸⁾と試験機光源の放射露光量 (300~400nm) の関係より、960 時間 (屋内の約 20 年分の紫外線量に相当する時間) とした。試験体は、フレキシブル板 (70×150×t2mm) に化粧岩綿吸音板 (以下、RW板と称す) (55×120×t14mm) をエポキシ接着剤で貼付け、繊維入り強化塗料を塗布し、室内で 7 日間乾燥養生したものとした。評価項目は、目視観察と色差、60 度鏡面光沢度とし、それぞれ測定を行った。

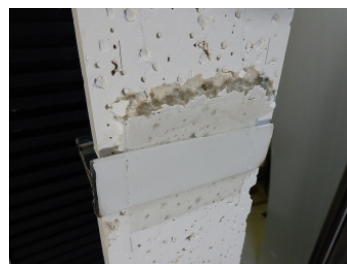
写真7 破断状況(引張試験)

況は、塗り厚さが薄い場合(塗厚0.5mm)では一部で塗膜の破断は生じたが、その他は全てRW板上の塗装部分で表層剥離した(写真7)。

損傷としてはこの表層剥離が最も多く発生し、引張試験の破断状況(写真7)もこの表層剥離がほとんどであったことと整合している。Case2 補強ありでは、軽微な損傷(写真12)が局部的に発生するもののRW板および他の部位において落下は皆無であった。

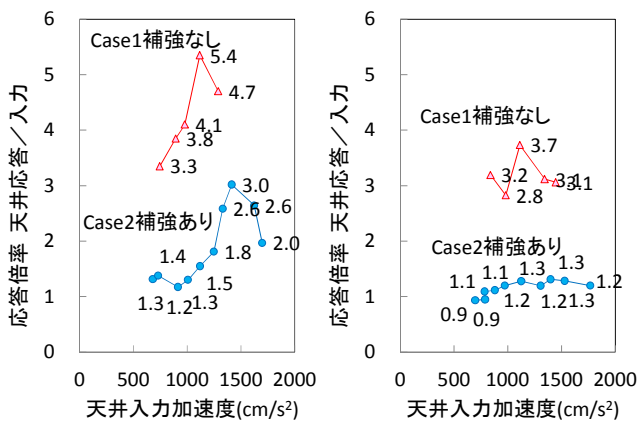
図13 天井応答倍率

図13に天井入力加速度(吊元加速度)に対する天井加速度の応答倍率を示す。天井加速度は複数の加速度計出力(X方向6台、Y方向3台)の最大値の平均値とした。X方向では、Case1 補強なしの応答倍率3.3~5.4に対して、Case2 補強ありでは1.2~3.0と概ね半分である。一方Y方向ではCase1 補強なしの応答倍率2.8~3.7に対して、Case2 補強ありでは0.9~1.3と3分の1程度である。Case1 補強なしの場合、天井全体の一体性が不足しているため応答倍率が大きくなり、RW板が落下するに至った。一方、Case2 補強ありでは、天井全体の一体性が確保され、応答倍率が小さくなった。その結果、RW板の落下はなく損傷も軽微なものであり、本補強工法の有効性が確認できた。

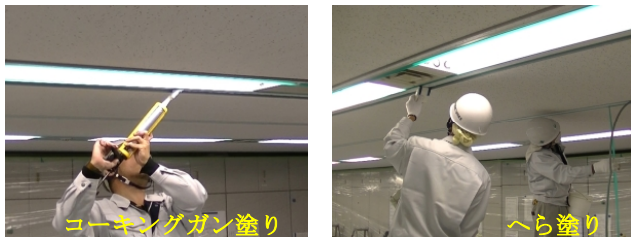
写真13 C S F P工法の施工状況
(繊維入り強化塗料の塗布)

試験施工は週末作業を想定し、金曜日の終業後(夕方)より室内の養生と作業足場を仮設し、土曜日・終日と日曜日・午前でC S F P工法の施工を行った。日曜・午後に養生材等の撤去・清掃して完了した。C S F P工法の施工状況を写真13に示す。

C S F P工法の品質管理・検査として、上塗り前に針式簡易膜厚計を使用してTバー上の塗膜厚さの測定を行った。測定は、塗膜長さ1.8m内ごとに3点測定しその平均値を求めた。平均値が塗膜厚さの管理値(0.3mm以上)を下回ったのは14箇所、これは全測定箇所(110箇所)の13%であった。膜厚不足は施工の不慣れが原因と考えられたため、本工法では、施工技能講習の実施と受講終了者の現場配置
