# 広大な牧草地の除染および家畜伝染性疾病発生の防止

## Decontamination of Vast Grassland and Prevention of Livestock Infectious Diseases Outbreaks

本報告では、独立行政法人家畜改良センター本所除染工事のうち、広大な範囲の圃場（牧草地）における除染とその際に実施した家畜伝染性疾病発生の防止のための防疫措置の実施について報告する。

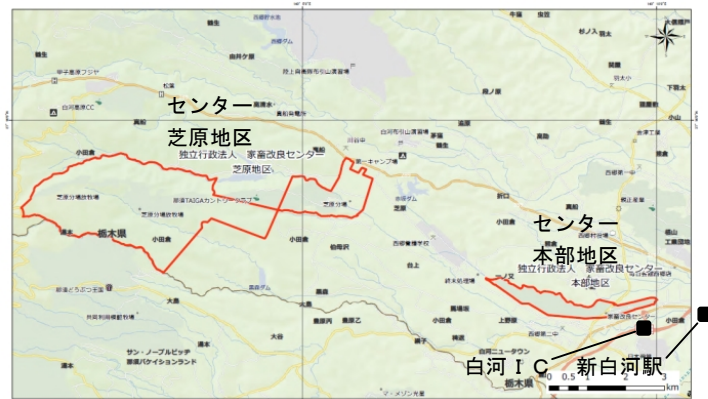
図 1 除染工事位置図

本工事は、センター本部地区ならびにセンター芝原地区

の土地、建物、防風林（一部）の除染工事である（図 1）。表 1 に本工事の概要を示す。

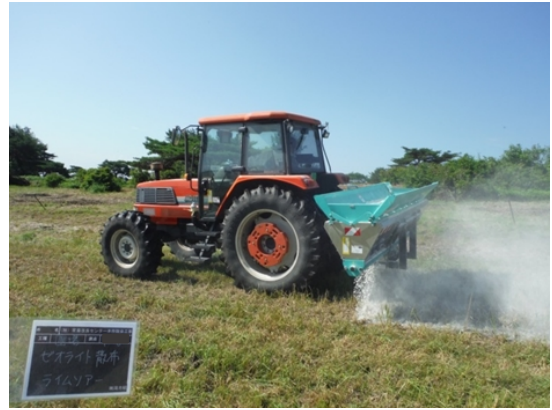
写真1 ライムソワーによるゼオライト散布

ゼオライト散布は、放射性セシウムの拡散防止を目的として実施した（写真 1）。反転耕は、ゼオライト散布後、放射性セシウムとの吸着効果を高めるため、ディスクハローを使用した表層攪拌を実施した（写真 2）。

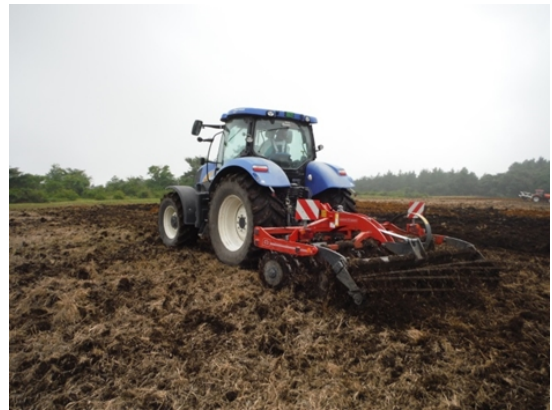
写真2 ディスクハローによる表層攪拌

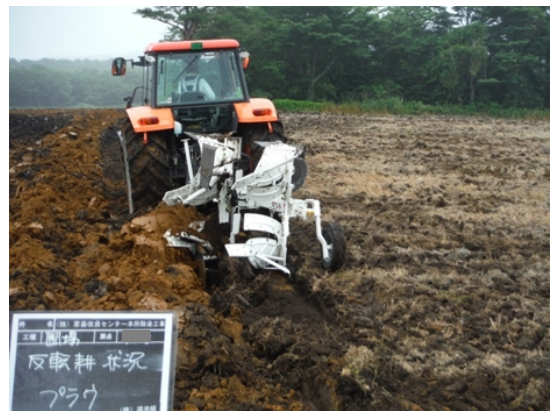
写真3 プラウによる反転耕

反転耕	プラウを使用して、汚染された表層の土を下層に、下層の汚染のない土壌を表層に置くように土壌を反転させる（写真3）。
深耕	深耕用ロータリーティラーを使用して、2回程程度深く耕す（写真4）。

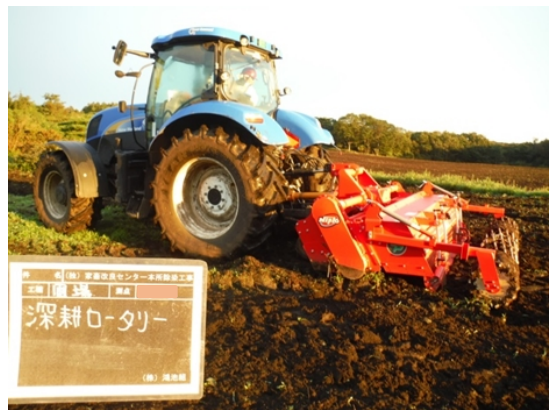
写真4 ロータリーティラーによる深耕

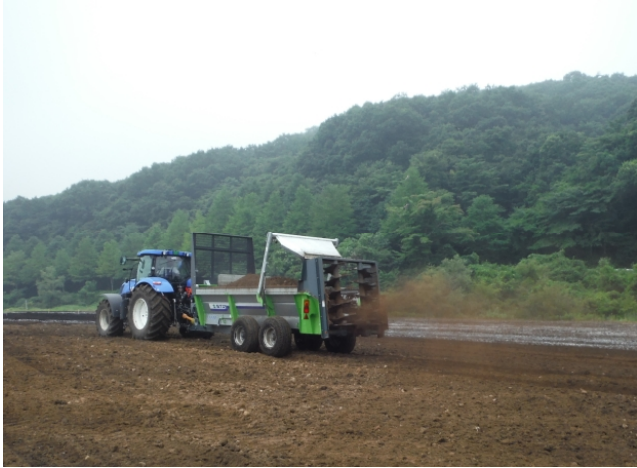
写真5 マニアスプレッダによる醗酵鶏糞散布

除染後の措置として、センターの定める基準にしたがって、施肥（消石灰、尿素、ヨウリン、塩化カリ、醗酵鶏糞）を行い（写真5）、その後、播種（散布+鎮圧）を実施した（写真6、7）。

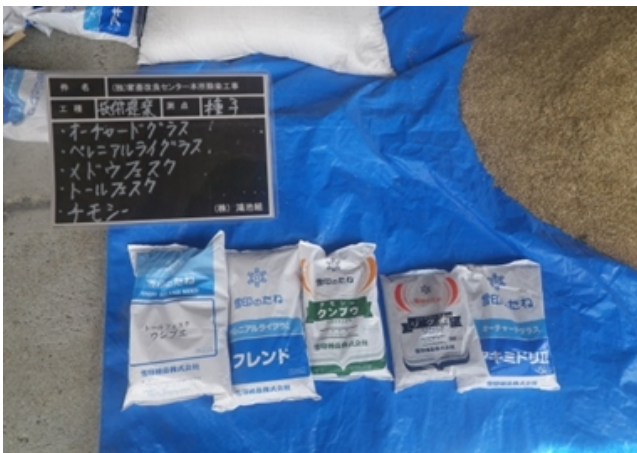
写真6 5種類の種子

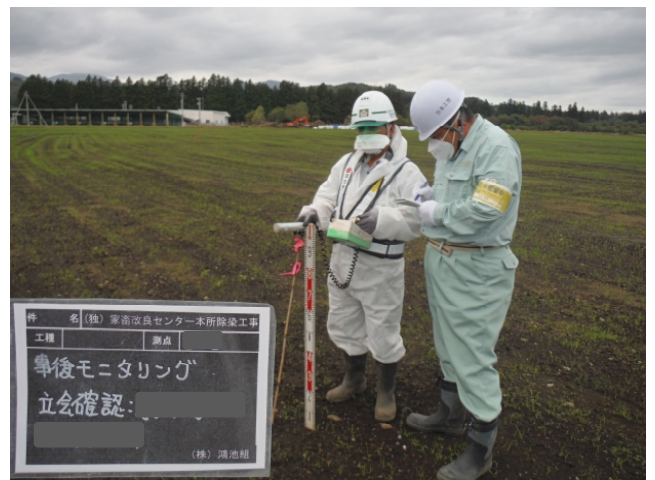
写真8 監督員による事後の空間線量の確認

除染前後の空間線量率および表面線量率を測定した（写真8）。その結果を表3に示す。空間線量率および表面線量率の値は、各区画における平均値である。

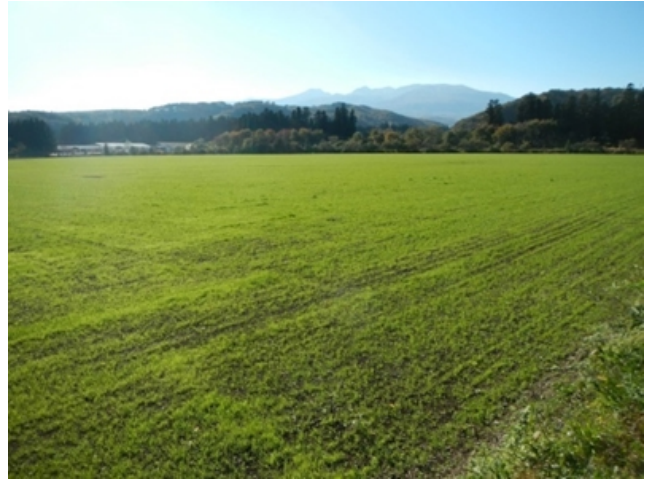
写真 9 牧草の発芽

対象の圃場（牧草地）が、21 区画からなる計 150ha を超える広大な範囲であったため、農機（トラクター）を最大で 8 台同時に稼働させるなどフル活用して「除染」、「施肥」、「播種」を実施し、積雪前の平成 26 年 11 月 19 日時点ですべての区画において牧草の成長を確認した（写真 9、10）。

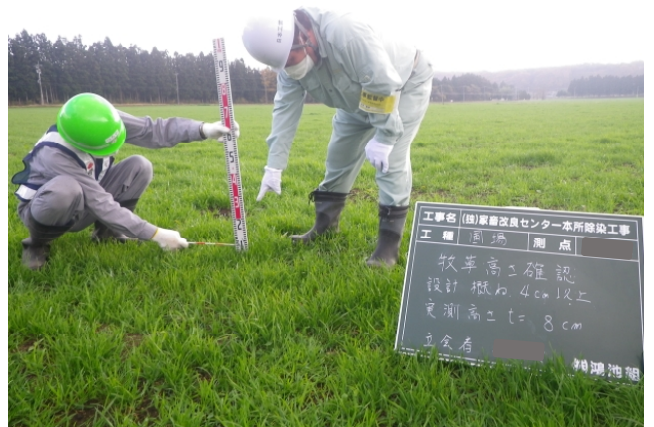
写真 10 監督員による牧草高の確認

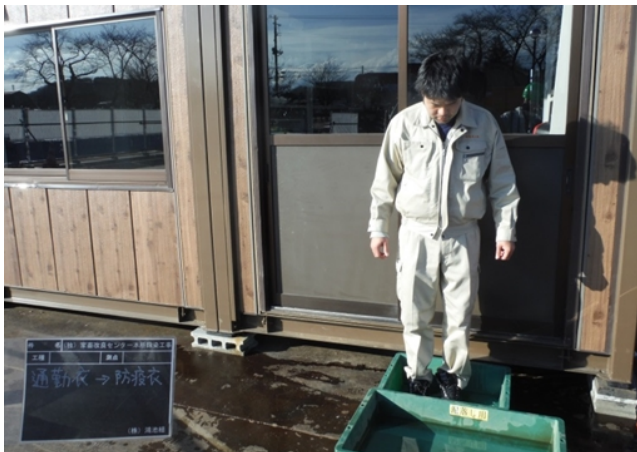
写真11 更衣室入室時（靴の消毒）

作業員の防疫については、センターへの立入りの都度、通勤衣から防疫衣①への更衣、踏込消毒槽で靴の消毒、手指のアルコール消毒を行った（図2、写真11～13）。

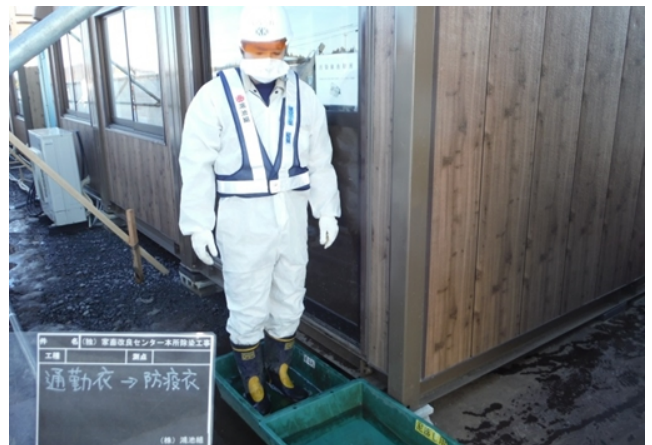
写真12 通勤衣→防疫衣①への更衣および靴の消毒

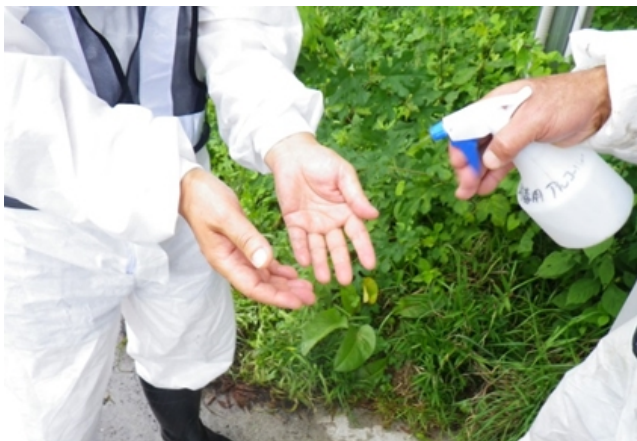
写真13 手指のアルコール消毒

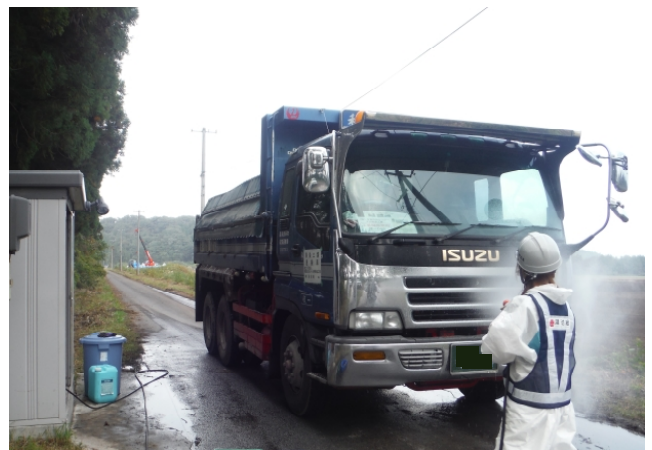
写真14 車両の噴霧消毒

る外皮噴霧剤（モルホナイド20、サンケミファ株式会社）による噴霧消毒を行い、さらに、車内のアルコール消毒や車両のフロアマットの交換を行った（図2、写真14～17）。

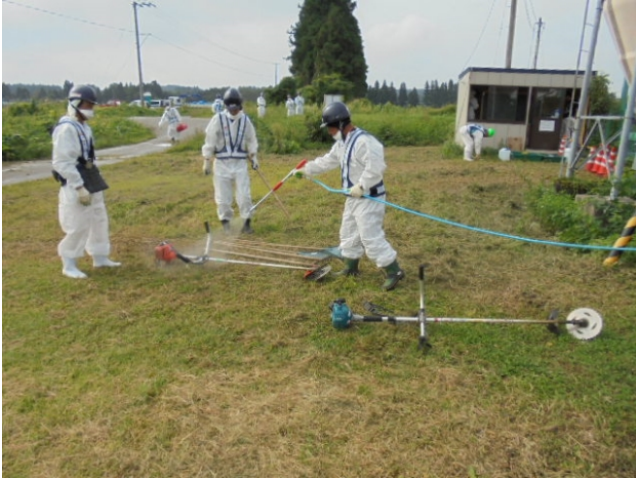
写真 15 機材の噴霧消毒

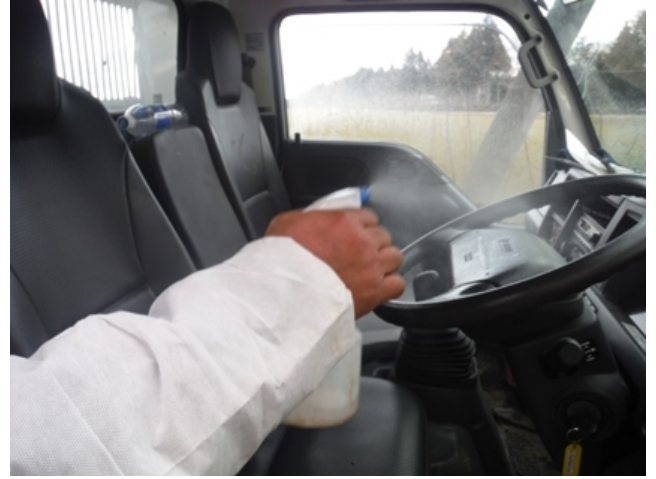
写真 16 車内のアルコール消毒

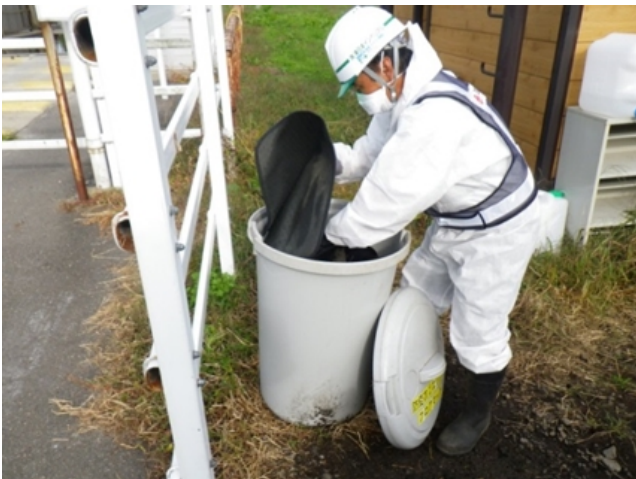
写真 17 車両のフロアマットの交換

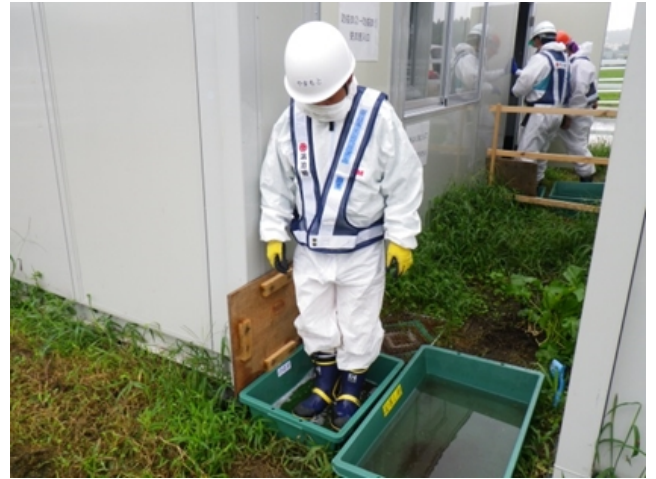
写真 18 防疫衣①→防疫衣②への更衣および靴の消毒

家畜区画への立入りに関する防疫の手順を図3に示す。作業員の防疫については、センター内への立入りの際の防疫衣①から防疫衣②への更衣を行った（写真18）。

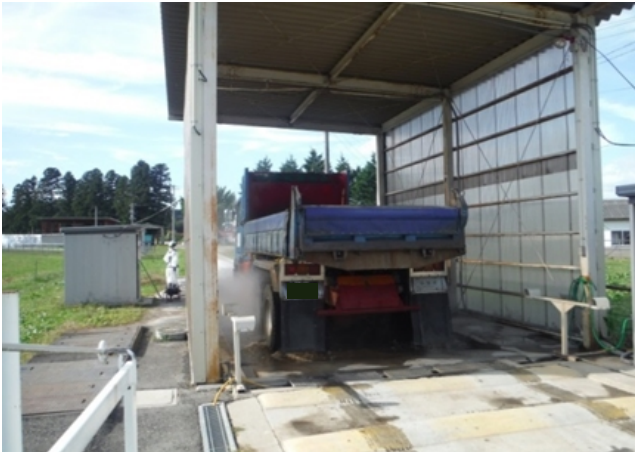
写真 19 自動噴霧装置による車両の消毒

また、工事用車両の防疫については、車内のアルコール消毒、車両のフロアマットの交換に加え、自動噴霧装置を通過することおよび動噴（動力噴霧機）を使用して、車両の下回りの消毒を行った（写真 19、20）。

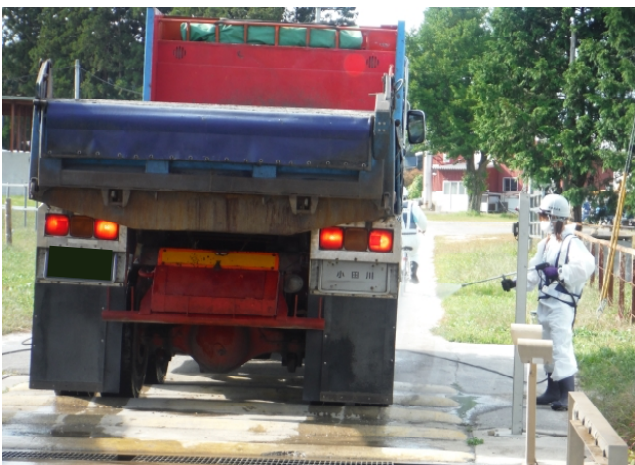
写真 20 動噴による車両の下回りの消毒

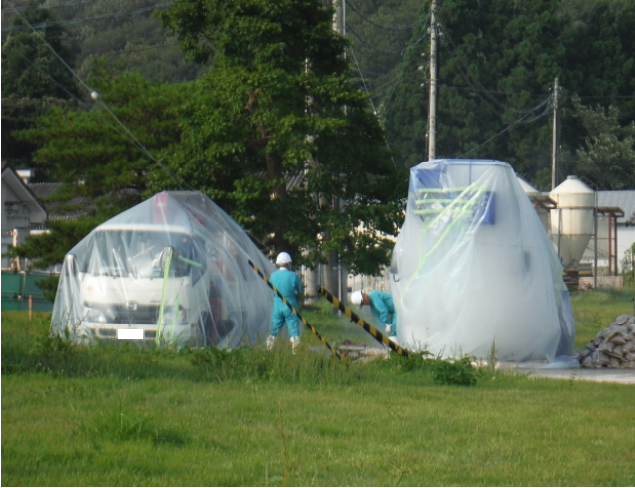
写真 21 工事用車両の煙霧消毒

また、豚舎区画内の防疫衣③エリアへ搬入する工事用車両については、噴霧消毒、車内のアルコール消毒、車両のフロアマットの交換に加え、消毒薬（過酸化水素および過酢酸を有効成分とする酸化消毒薬（ハイペロックス、バイエル薬品株式会社製）による薬剤煙霧を行った（写真 21）。

煙霧消毒は、煙霧消毒器によりミクロの消毒液を発生させ、工事用車両を消毒するものである。ミクロの霧は長時間にわたり空中を浮遊するため、搬入する日の前日に煙霧消毒を実施し、一晩かけて消毒を行うことにより、工事用車両の細部にわたり消毒薬を侵入させ、殺菌、殺ウイルス効果を最大限に発揮させた。

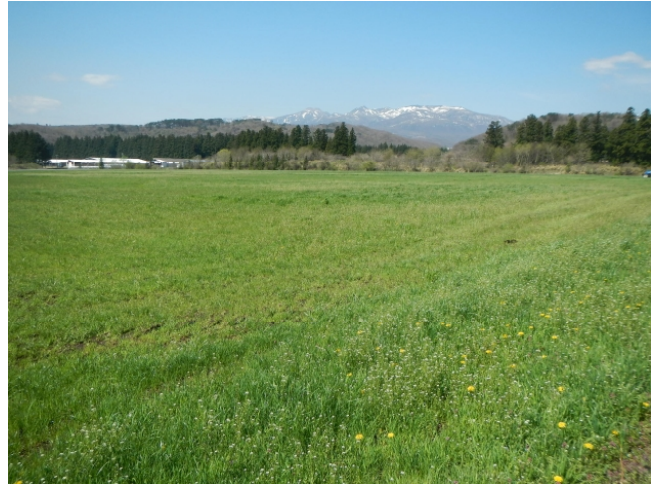
写真 22 牧草の生育状況（平成 27 年 4 月）

時点で無事、生育していることを確認した（写真 22）。
