# J R大阪環状線に近接する複合施設の施工計画

## Construction Plan of Complex Facility Near the JR Osaka Loop Line

本報告では近接施工に配慮した施工計画や解析・計測計画、およびそれらの施工記録について報告する。  
キーワード：近接施工 工事計画 FEM解析 山留め計測

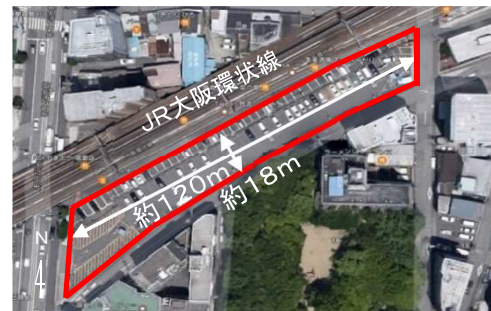
写真 2 敷地状況

計画敷地は長辺長さ約 120m、短辺長さ 17~25mの東西に細長い形状をしている。敷地周囲は東側および南側が市道に、西側があみだ池筋に面しており、北側は民地の道路を挟んで J R環状線の高架橋に近接している(写真 2)。

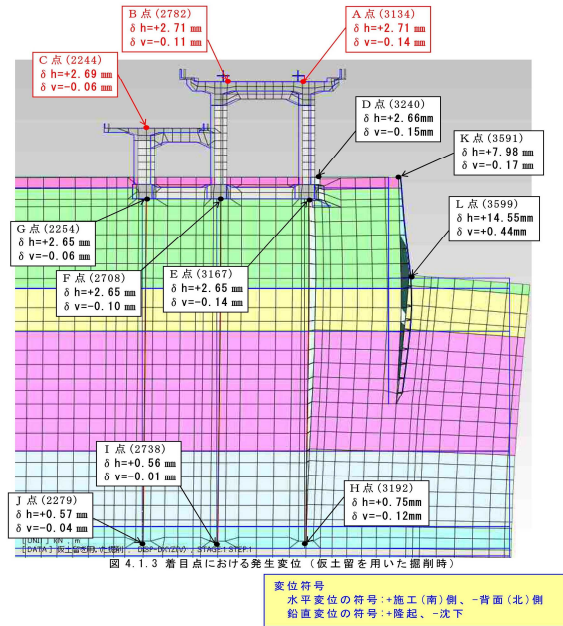
図 14 FEM解析結果

山留めの解析変位量を基準に、FEM 解析手法を用いて地盤および J R 高架橋の変位量を予測した。FEM 解析結果を図 14 に示す。

J R 西日本(保線区)との協議の結果、J R 高架橋の変位管理は水平変位のみが対象となったが、管理基準値は±3mmという極めて小さな値となった。表 3 に解析結果と管理基準値を示す。
