大量湧水が発生する長大トンネルの施工

Construction of the Long Tunnel with Much Spring Water

九州新幹線(西九州)、新長崎トンネル(東)他工事は、トンネル工事延長3,885mの長大トンネル工事である。地質は熱水変質安山岩と安山岩質凝灰角礫岩が主に分布しており、掘削中には被圧した集中湧水が生じるなど施工の難易度が高いトンネル工事であった。また、長大トンネル工事特有のベルトコンベアを用いた掘削ずりの搬出、栈橋を用いたインバートの施工を行った。本報告ではこれらの施工方法や技術的留意点を含め、長大トンネル工事に関する施工報告を行う。

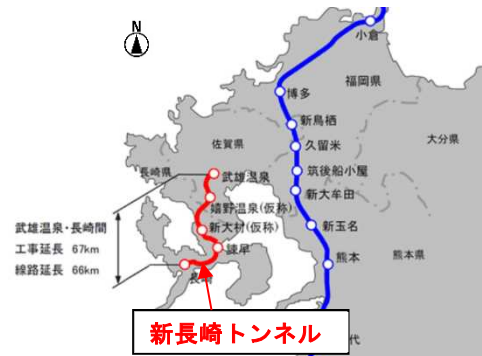
図1 西九州ルート

本工事は、九州新幹線(西九州ルート)で建設するトンネルのうち、終着駅である長崎駅に最も近い新長崎トンネル(L=7,460m)の東側(L=3,885m)を山岳トンネル工法(NATM)で構築する工事である(図1、2)。地質は長崎火山岩類と呼ばれる熱水変質安山岩と凝灰角礫岩類を主体(図3)とし、比較的硬質であるものの、破碎帯の出現や湧水の発生が懸念されていた。

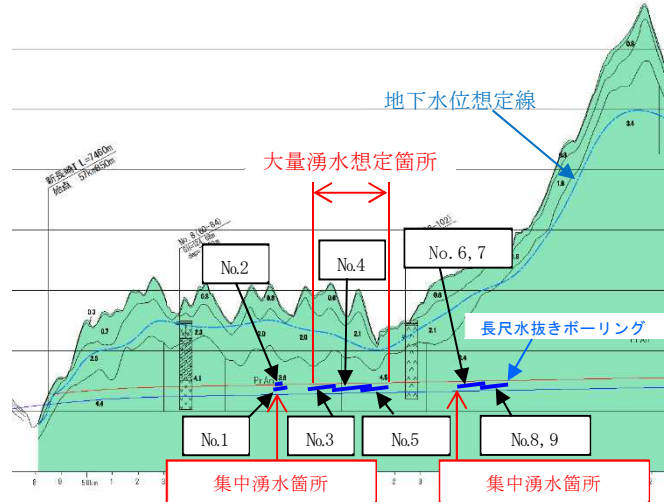
図4 長尺水抜きボーリング実施位置

そこで、トンネル掘削に際しては削孔検層を実施し、切羽前方の地質、岩盤の強度、帯水状況などを確認した。これら削孔検層の結果と掘削時の切羽観察より、切羽前方に被圧水が存在し、掘削時にトンネルへ影響が出ると予測された場合には、長尺水抜きボーリング(φ135mm)を実施した(表2)。実施箇所は、大量湧水の想定箇所が中心となった(図4)。

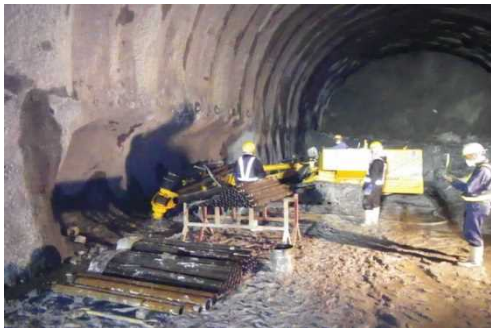
写真 3 No. 3 長尺ボーリング実施状況

水抜きボーリングの開始位置とし、連続して長尺水抜きボーリングを実施することとした。実施位置は湧水が想定される切羽に向かって左側とし、トンネル軸と平行に設置できるように、下半の一部を拡幅してボーリング工を施工した。長尺水抜きボーリングは、TD. 1, 044m でNo.3 ボーリング (φ 135mm、L=100m)、TD. 1, 140m でNo.4 ボーリング (φ 135mm、L=150m)、TD. 1, 239m でNo.5 ボーリング (φ 135mm、L=90m) を実施した (写真 3)。No.5 で湧水量が低下したため水抜きボーリングの施工は終了した。

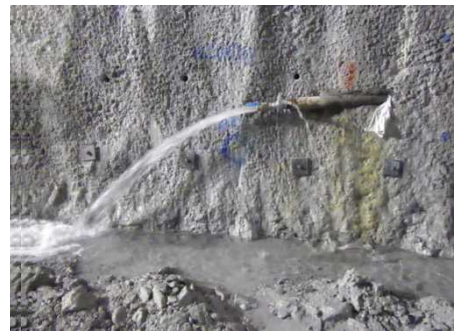
写真 4 No. 7 ボーリング孔湧水状況

岩盤亀裂の方向性が不規則であり、帯水層の位置が予測できなかったため、TD. 1, 616m の左右両側壁部から実施することとし、切羽前方へ向けて右側No.6 ボーリング (φ 135mm、L=100m)、左側No.7 ボーリング (φ 135mm、L=100m) を実施した。湧水量はNo.6 で 410L/min、No.7 ボーリングで 550L/min を観測 (写真 4) した。施工後は 2 日程度で湧水量、湧水圧ともに減少し、ボーリングの効果が確認できた (図 7)。帯水エリアがさらに広がり有している可能性があったため、TD. 1, 706m 左右側壁部より切羽前方へ向けてNo.8、No.9 ボーリングを実施したが、湧水量は 55L/min、160L/min であった。

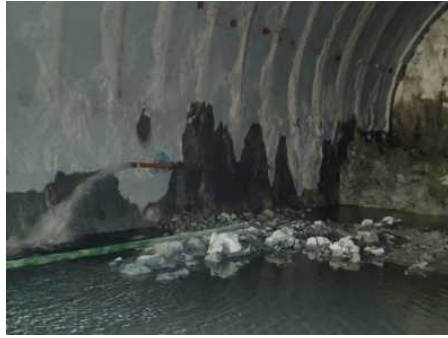
写真5 湧水状況 (TD. 3760m)

坑内湧水は、集中湧水や水抜き孔からの湧水により一時的に増加したり、地下水圧の低下とともに減少することを繰り返しながら、トンネル掘進とともに徐々に増加していった (図 8)。TD. 2, 840m から縦断線形が下り勾配となった関係上ポンプによる強制排水を行っていたが、TD. 3, 760m 付近で SL 下からの湧水量が極端に増加し (写真 5)、総湧水量は最大 7, 000L/min まで達したため、強制排水能力が不足し、坑内が一時水没した (写真 6、7、図 8)。このため、排水配管系統および水中ポンプを増設した。

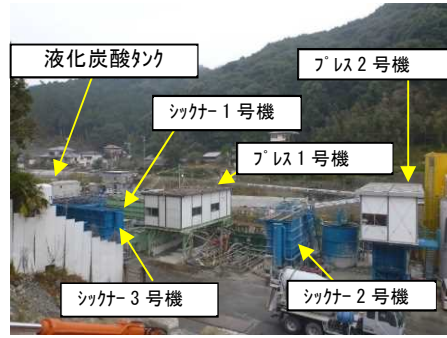
写真8 濁水処理設備 (360m³/h) 設置状況

濁水処理設備の能力は当初 120m³/h で処理していたが、処理量が能力の 80%に達する毎に設備を段階的に増設し、最終的に処理能力 360m³/h まで増設することとなった（写真 8）。また、集中湧水（水抜きによる湧水を含む）や多雨による急激な湧水の増加に対応するため、積極的に清水分離を実施（写真 9、10）して清水を直接河川へ放流することで濁水処理量を削減し、濁水が流出することによって環境への影響がでないように細心の注意を払った。

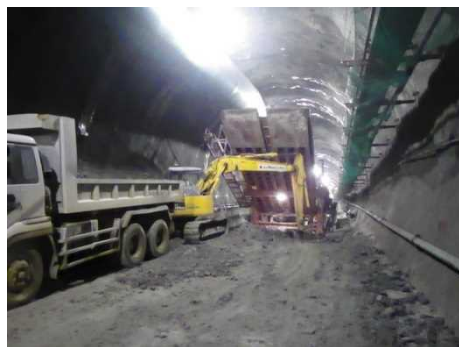
写真17 インバート掘削状況

掘削は栈橋の切羽側斜路を跳ね上げ、その下部で行った(写真17)。車両通行の際は、作業を一時中断し、栈橋の斜路を下ろすことで通行を確保した。栈橋の切羽側斜路下の延長は約6mであるため、延長5~6mを全断面で掘削し、掘削完了後、栈橋を切羽方向へ移動した。したがって2回の掘削で1ブロック10.5mの掘削を完了した。掘削残土は切羽側に一時仮置きし、コンクリート打設完了後に10t ダンプトラックで坑外に搬出した。
