# 繊維植込みシートを用いたタイル張付けモルタルの剥落防止工法

## Fall-off Prevention System with Fiber Implantation Sheet at Tile Adhesive Mortar

高松 誠\*<sup>1</sup>      遠藤 寛\*<sup>1</sup>      濱 茜\*<sup>1</sup>  
Makoto Takamatsu      Hiroshi Endo      Akane Hama

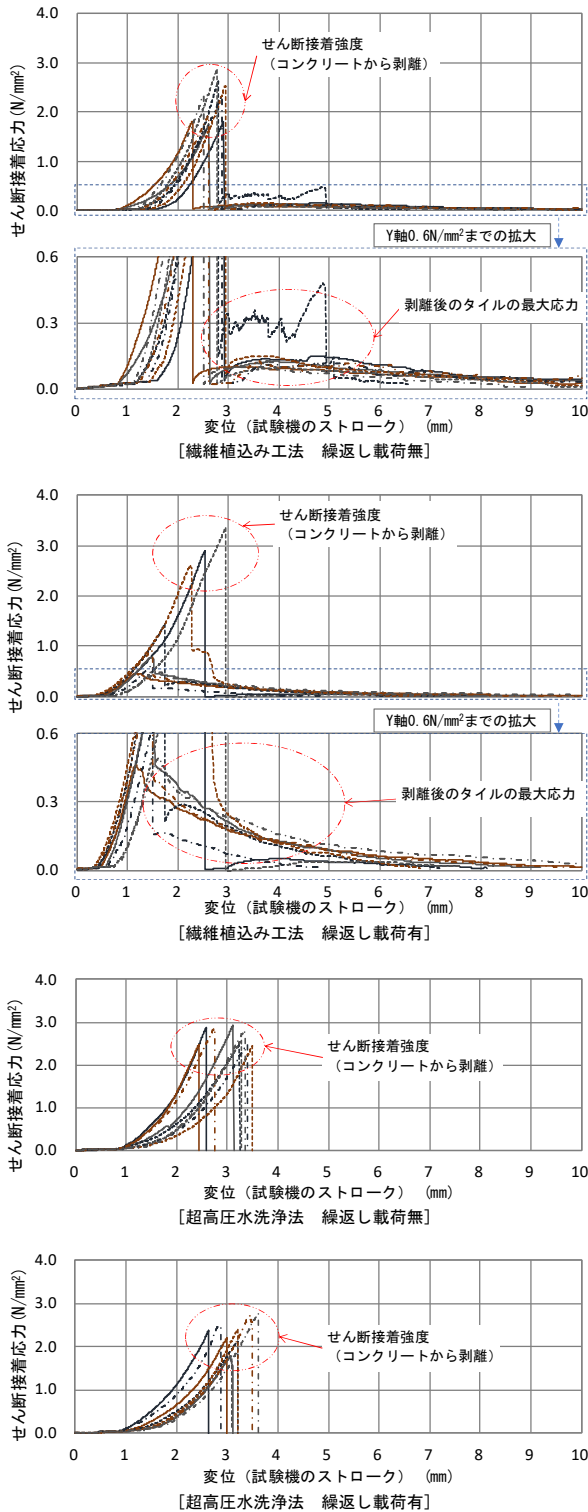
図13 せん断接着応力と変位の関係

図13にせん断接着応力（以下、せん断応力）と変位の関係を示す。超高压では、最大せん断応力に達すると同時にタイルは剥落した。これに対し繊維植込み工法では、繰返し载荷無・有ともに、最大せん断応力に達したのち急激にせん断応力は低下し、この時点で剥離が発生しているもののゼロに戻ることはなく、剥落しなかった。加力継続後の

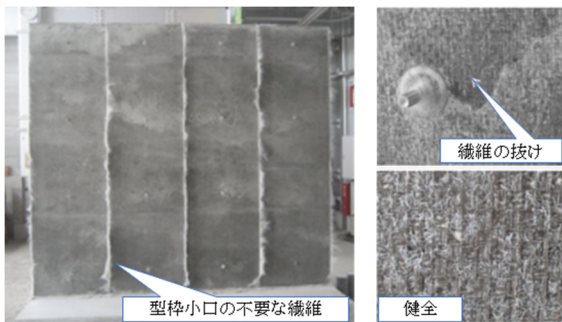
写真11 型枠脱型後の繊維植込み状況

写真11に型枠脱型後の繊維植込み状況を示す。繊維植込みシートの基布は型枠パネルと一緒に除去することができた。ただし、型枠小口に巻き付けた繊維植込みシートの繊維は残ったため、不要な繊維は別途除去する必要がある。また、Pコン周りの施工面では、Pコン周りに留付けがなかった場合は型枠組立時のPコンの空回しにより繊維が絡みつくこととなり、周囲に繊維の抜けが認められた。その他の施工面は健全な繊維植込み状況を確認することができた。

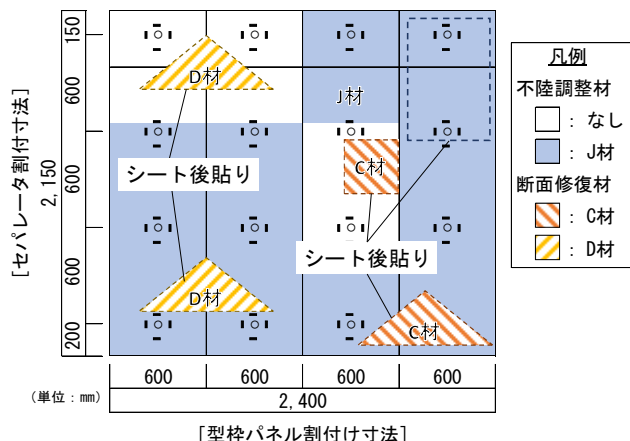
図19 実大壁試験体Bの概要

図19に実大壁試験体Bの概要を示す。実大壁試験体の大きさ、繊維植込みシートの貼付け方法および型枠パネルの割付けは試験体Aと同様である。型枠の組立てはPコンを取り付けたセパレータを用い、セパレータ周りの繊維植込みシートの留付けはステーブル4本留めとした。また、図19中の▲で示す箇所では、コンクリートの打込み途中に、同じコンクリートから5mm目のフルイを用いてウェットモルタルを取り除いた粗骨材を投入することで擬似的に豆板を発生させ、■で示す箇所では、コンクリートのかぶり部分をはつり取ることで断面欠損部を作製した。写真13に実大壁試験体Bの外観、写真14にはつり後の状況を示す。
