# 大規模水門における温度ひび割れ対策の実施と ICT の活用について

## － 一関遊水地舞川水門新設工事 －

### Measures to Prevent Thermal Cracking of Concrete and Efforts to the Productivity Improvement Using ICT in the Large Water Gate Construction

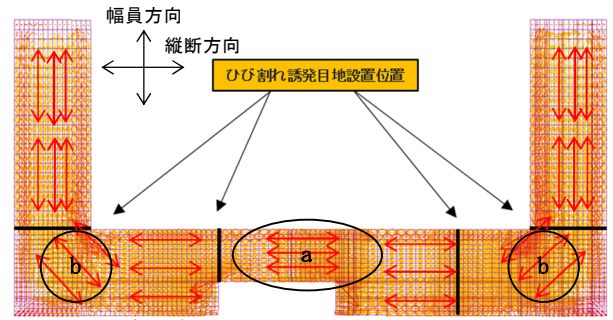
図10 発生応力のベクトル

前述の対策では、目標とするひび割れ指数 1.0 を満足することができないリフトや部位があることから、追加の対策としてひび割れ誘発目地の設置について検討を行った。ひび割れ誘発目地の設置位置は、図 10 に示す発生応力のベクトルに基づき検討を行った。具体的には、堰柱において縦断方向に引張力が生じた場合、a 部は断面が減少しているためより大きな応力が生じる。そこで、断面減少部を挟む形でひび割れ誘発目地を設置し、発生引張応力の低減を図った。また、b 部は堰柱と胸壁の境目となる隅角部であり、堰柱で生じる縦断方向の応力と胸壁で生じる幅員方向の応力が合力となり、大きな応力が発生する箇所であった。

そのため、堰柱と胸壁の境目にひび割れ誘発目地を設置して、合力として部材に作用する応力を分散させた。

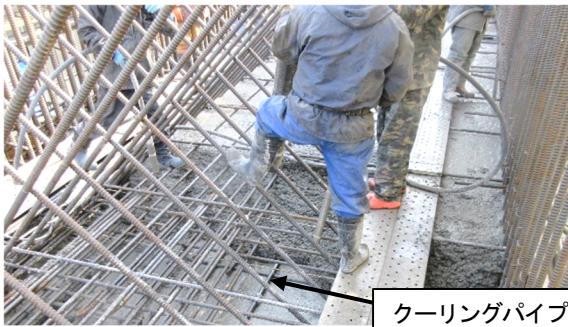
写真2 コンクリートの打込み状況

コンクリート打込み時の状況を写真2に示す。本体工事では1mのリフト高さの中央にクーリングパイプを配置することにより、パイプ位置を確認しながら締め作業を行うことができ、バイブレーターをパイプに当てるなどして

発生する漏水を起こすことなく、また、漏水が発生した場合でも直ちに目視確認できるなどの利点があった。

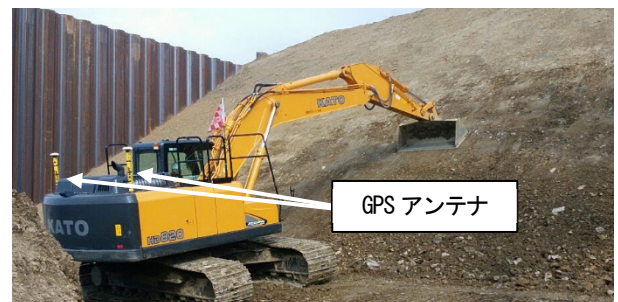
写真3 MCバックホウによる法面整形状況

盛土材の敷均しには、3次元マシンガイダンスブルドーザを使用した。ブルドーザの排土板の位置・標高をリアルタイムに取得し、表示される3次元設計データとの差分を基に排土板を制御して敷均しを実施した。法面整形では3次元マシンコントロールバックホウ(以下、MC バックホウ)を使用した。バックホウのバケットの位置・標高をリアルタイムに取得し、表示される3次元設計データとの差分を基にバケットを誘導して法面整形を実施した。

写真3に MC バックホウによる法面整形状況を示す。MC バックホウの導入により、安全で確実な管理が実施可能となった。また、丁張り等の作業も削減でき、作業予定期間2ヶ月間のうち、約1割程度短縮することができた。

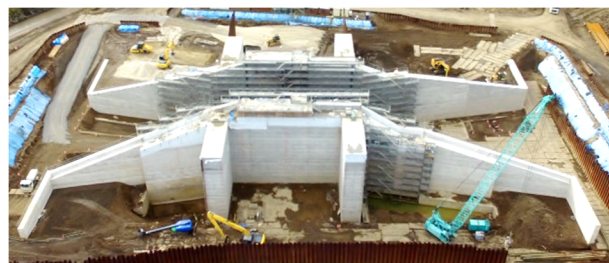
写真5 水門全景

写真5に、最終リフトまで構築された本構造物の全景を示す。ひび割れ検査の結果から、0.2mmを上回るひび割れは発生していない。構造物の形状等も考慮した複合的な対策案の適用と、打込み当日のコンクリート温度や気象条件の影響まで考慮した適切なパイプクーリングの温度管理を行うことにより、有害なひび割れの発生を抑制できた。
