2. 4mの土被りで国道を横断したボックス推進工事

Construction of Box Jacking under the National Road with 2.4m Overburden

本工事は、辻堂海岸(砂浜)に設けた発進基地から藤沢市辻堂浄化センター内までの154m区間においてボックス推進工法により放流管を築造するものである。比較的緩い砂地盤を対象として、サイクリングロード、国道134号、および飛砂防備保安林の直下を土被り1.6~4.2mの小土被りでボックスを推進した。本報告では、国内で3例目となる推進延長100m超のボックス推進工法について報告する。

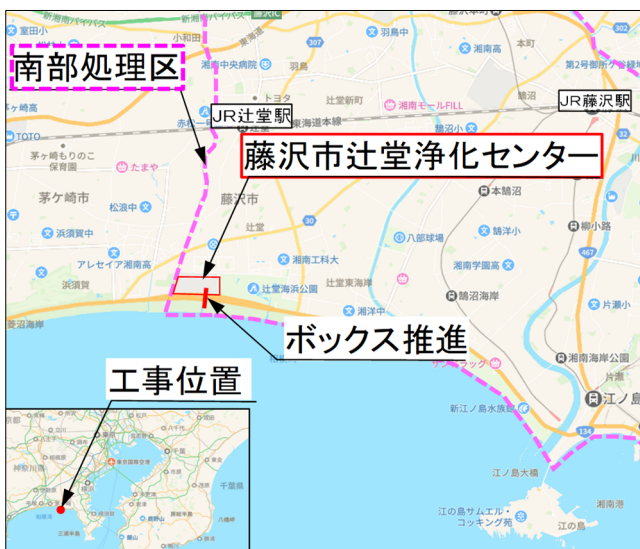
図1 工事位置

辻堂南部放流管は、合流式下水道改善事業の一環として築造するものであり、一定量を超えて流入した雨天時の下水のうち雨水分を海へ放流して、辻堂浄化センターに流入する下水量の適正化を図ることを目的としている。また、他の施設と一体的に機能することにより、公共用水域の水質保全を図るものである（図1）。

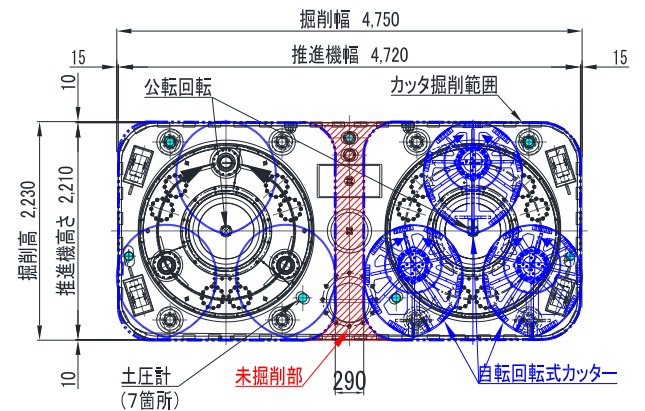
図8 ボックス推進機のカッター正面図

しかし、今回の掘削断面は、高さ2.23mに対して横幅がその2倍以上の4.75mとなっており、推進機中央部に幅290mmの未掘削部分が発生する(図8)。

中央部の幅290mmの未掘削部に対して、自転カッターから300mm後方に固定カッター（V字型柱）を設置することとした。この固定カッターにより未掘削土砂をカッティングし、両サイドに土砂を移動させて自転公転式カッターにより攪拌混合させる。これにより、未掘削部分は発生しなくなる（写真8）。

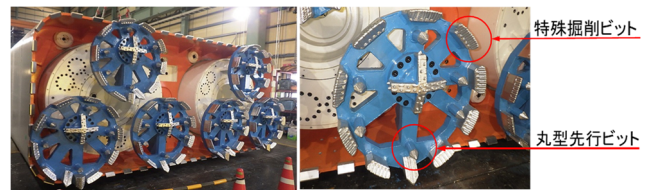
写真2 推進機全景と楕円形カッター

また、カッターヘッドの根がらみ防止のため、刃先が円錐状の丸型先行ビットを追加配置した(写真2)。

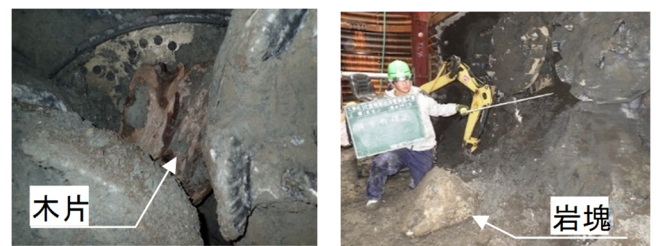
写真6 チャンパー内の木片(左)とカッターに挟まり落下した岩塊(右)

調査立坑の掘削中にも障害物が出現し、最大500mmの岩塊や木片などが多数出現した(写真6、7)。

また、チャンパー内に岩塊や木片が取り込まれ、カッターの回転阻害や切削土砂の塑性流動化の低下の要因となっていたことも確認された。

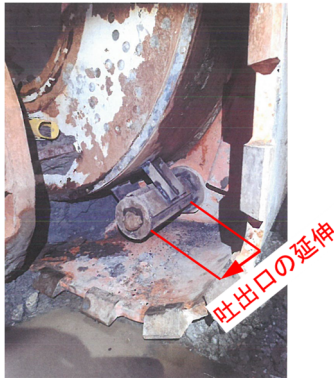
写真 11 吐出口の延伸

チャンバー内の圧力保持により圧縮された土砂に対しては、添加材注入だけではミキシング効果が期待できないため、チャンバー内の左右下部に設置した吐出口を300mm延伸させ、カッター攪拌翼の背面に吐出できるようにした（写

真 11)。掘削添加材を自転公転式カッターが回転する範囲のより近い位置から注入することによって、切削土砂の塑性流動性の改善を図った。

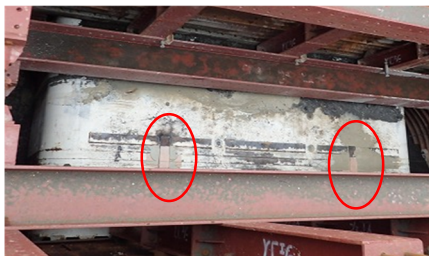
写真 12 掘削添加材誘導プレート

そのため、切羽先端から1m程度後方にある上部2箇所の特ールボイド注入ラインを確実に切羽面に誘導できるように、推進機鋼殻外周面に「掘削添加材誘導プレート」を設置した(写真 12)。

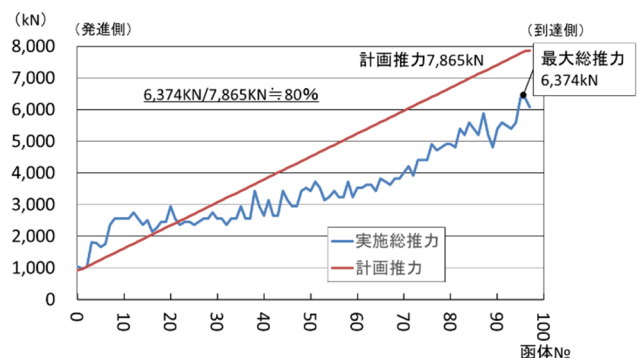
図 18 実施総推力と計画推力

最大総推力は、計画推力の80%程度であった。推進開始直後の推力の上昇は、掘進停止トラブルによるテールボイドの損傷や調査立坑築造による周辺地盤の乱れによるものと考えられ、その地点以降は推力の大幅な上昇はなかった(図 18)。

推力を低減するためには、十分な滑材を函体外周面に注入充填し、テールボイド層を保持することが重要である。本工事では、計画滑材注入量 181L/m に対して、233L/m の注入を行い、周面摩擦力の上昇を抑制し、推力の低減を図ることができた。

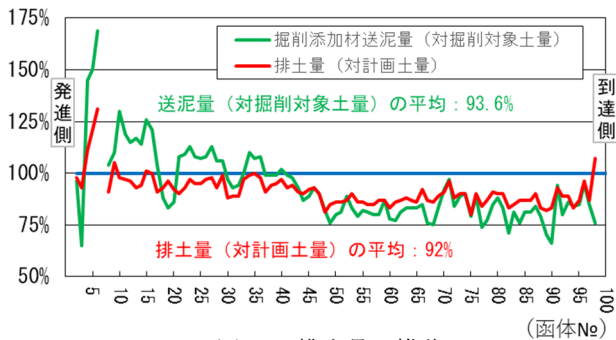
図 19 排土量の推移

推進時の掘削添加材の注入量と排土量を図 19 に示す。

注入量は掘削対象土量の 55% (5.826m³/m) で計画したが、ほぼ 2 倍の平均 93.6% (9.92m³/m) となった。一方、排土量は、計画排土量 16.419m³/m に対して平均 92% (15.105m³/m) となり、取り込み過多となった推進箇所は発生しなかった。

掘削対象土量が 10.593m³/m であることから、掘削添加材の戻り量は 4.5m³/m 程度と推察され、実際に切羽に添加した加泥材のうち 5.4m³/m 程度 (≒注入量 9.92 - 戻り量 4.5) は、周辺地盤に逸泥・浸透したものと推察される。なお、推進中に地表面に掘削添加材が噴出する事象は確認されなかった。
