コア採取孔の合理的補修方法の開発

Experimental Study on Repairing Method of Core Boring Hole

要旨

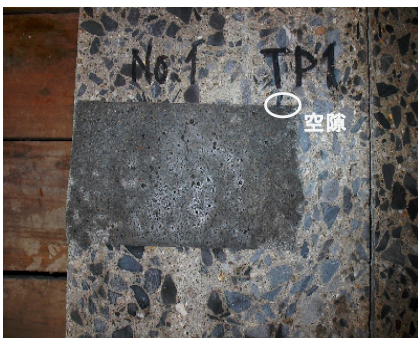
写真1 充填状況（工法①）

充填性確認状況の一例を写真1～3に示す。補修材料および工法の評価を表2に示す。7種類の補修材料のうち、材料Aが充填性、施工性、経済性などの総合評価が最も高く、ほぼ100%の充填率が得られた。また、工法①は作業者により補修材料を一度に押し込む量や突き数に差異があったが、硬練りとして、4～5回以上に分けて突き棒により充填する
