令和元年東日本台風に伴う丸森町および佐野市における 災害廃棄物の適正処理

Appropriate Disposal of Disaster Waste in Marumori Town and Sano City Caused by Typhoon Hagibis

当社が行った令和元年東日本台風（令和元年台風第19号）に伴い宮城県伊具郡丸森町内で発生した災害廃棄物の中間処理および栃木県佐野市内で発生した堆積土砂の中間処理の業務概要、高リサイクル率を達成した成果について報告する。

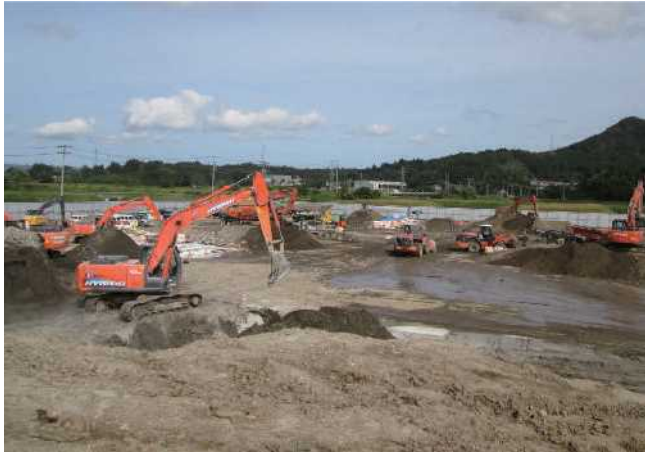
写真1 柳東仮置場

町内3箇所の仮置場のうち、柳東仮置場では、がれき混じり土砂の中間処理を行った（写真1）。堆積土砂の発生場所や集積場から搬入されたがれき混じり土砂は、まず粗選

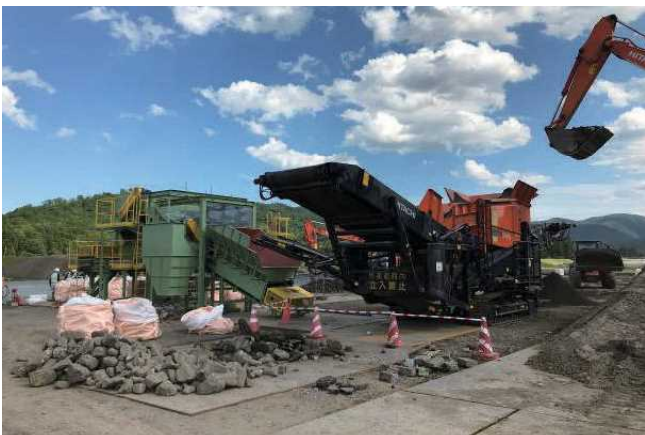
写真2 がれき混じり土砂の選別状況（振動スクリーン）

別によって粗大物を除去したのち、高含水のものは生石灰を添加・混合することにより選別しやすい性状に改質した。その後、振動スクリーンによって100mm超過、100mm～40mm、40mm以下に選別し（写真2）、最終的には手選別ベルトコンベア上で手作業によって品目別に選別した（写真3）。廃棄物を除去した選別土は埋立柱材としてリサイクルした。

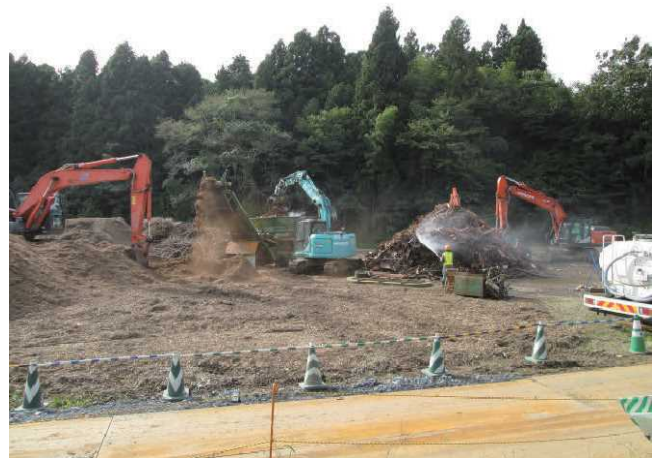
写真4 梨ヶ入流木仮置場

梨ヶ入流木仮置場では、流木、稲わら、木くず（家屋解体由来）の中間処理を行った（写真4）。これらは異物を除去したうえで必要に応じて破砕機によって破砕し、木質バイオマス燃料やセメント原燃料としてリサイクル施設、もしくは焼却施設に搬出した。

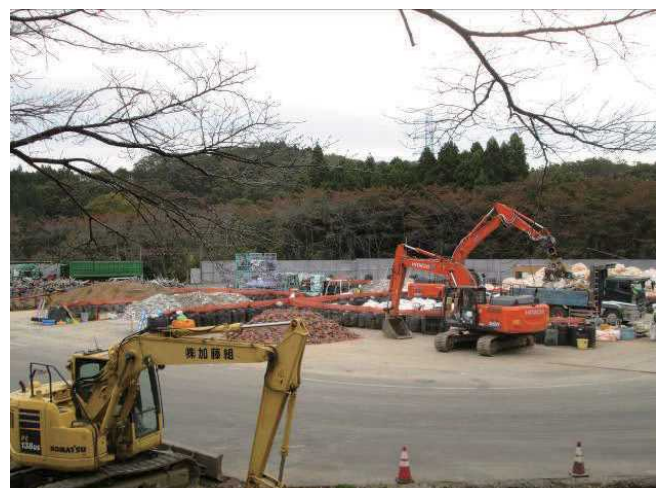
写真5 大内山村広場仮置場

大内山村広場仮置場では、解体家屋廃棄物の中間処理を行った（写真5）。被災した家屋の解体によって発生する様々な廃棄物をそれぞれ品目ごとに適切に集積し、リサイクル施設、もしくは最終処分施設に搬出した。

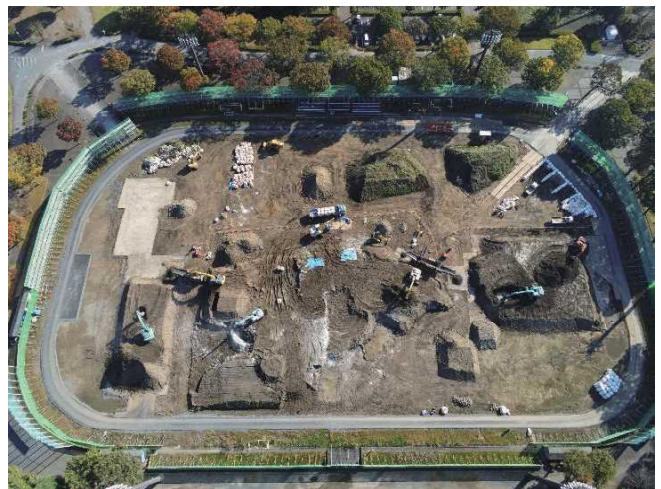
写真6 分別場(田沼グリーンスポーツセンター)

宅地内から排除された堆積土砂は仮置場、もしくは分別場に仮置きされており、当社は分別場の整備、仮置場から分別場への運搬および堆積土砂の中間処理を行った(写真6)。堆積土砂は、まず粗選別によって流木や粗大物を除去したのち、生石灰を添加・混合することにより含水率を低

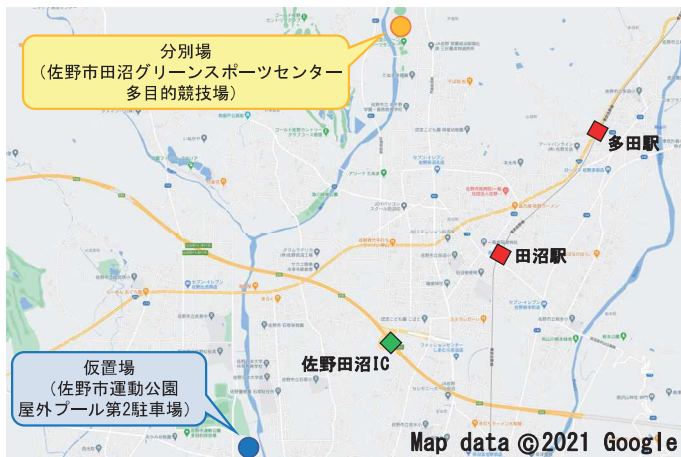
図2 分別場・仮置場位置(佐野市)

本工事は、①分別場の整備、②仮置場から分別場への堆積土砂の運搬、③分別場における堆積土砂の中間処理および処理後物の保管、④処理後物の搬出、⑤仮置場および分別場の現状復旧、などを行うものである(図2)。

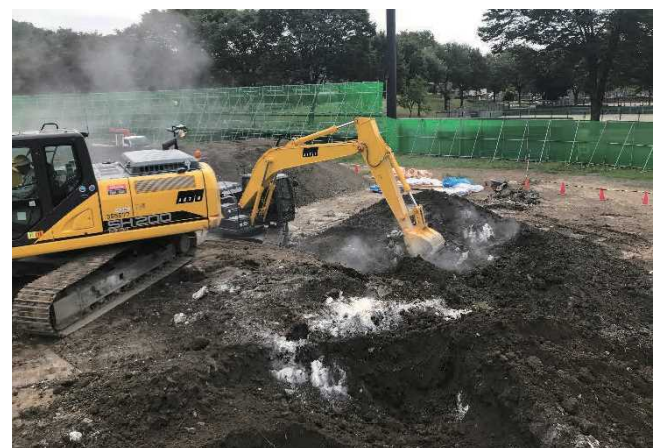
写真7 堆積土砂の改質状況(生石灰を添加・混合)

下させて、選別しやすい性状に改質するとともに、リサイクル先の受入条件に適合する強度（コーン指数）を確保した（写真7）。その後、振動スクリーンによって100mm超過、100mm～40mm、40mm以下に選別し、手選別ベルトコンベア上で手作業によって混入する廃棄物を品目ごとに選別した（写真8）。一部の堆積土砂は土のう袋に入れられた状態で仮置きされていたため、重機および人力により開封し、土のう袋と土砂に分別した（写真9）。また、堆積土砂から廃棄物を除去した選別土は埋立材としてリサイクルした。
