デジタルファブリケーション機器を用いた 鴻池組旧本店データ取得と建物の再現

Reproduction of Denpo Konoike Old Head Office by Digital Fabrication Tools

要旨

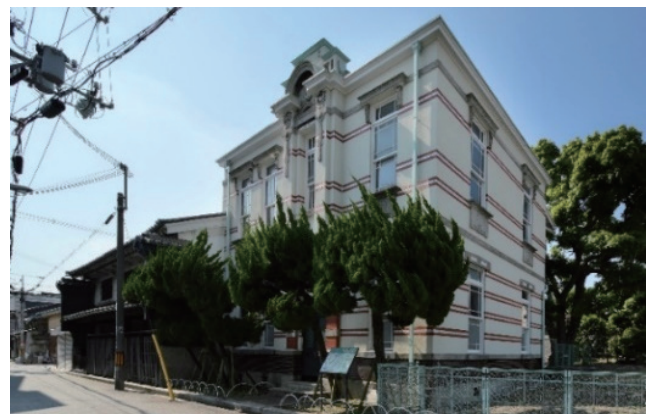
写真 1 鴻池組旧本店外観全景 (洋館・和館)

鴻池組旧本店は、1910 (明治 43) 年、大阪府西成郡伝法町北 (現：大阪市此花区伝法) に洋館と和館が接続する形で造られたいわゆる和洋館併置型の建物 (写真 1、2、3) で、両館は扉一枚を隔て行き来することができる。

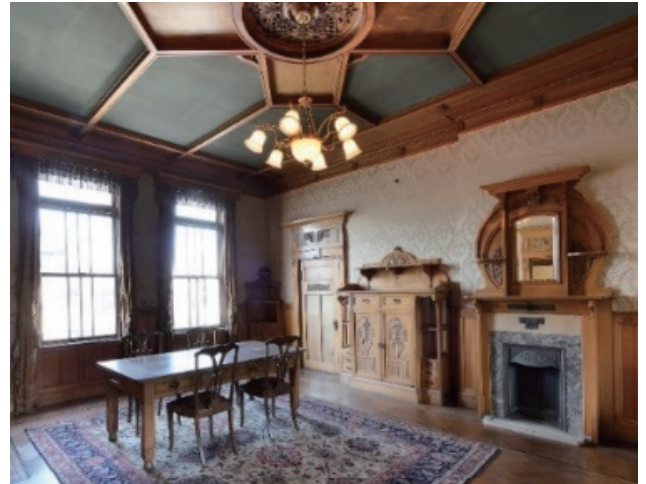
写真 4 洋館 2 階応接室

洋館は竣工から 4 年後の 1914 (大正 3) 年に外装や 2 階応接室などの改修が行われ、現在の姿となっている。外観は、スレート葺の屋根、モルタル塗りの外壁にはタイルでボーダーラインを巡らせ、大正期に流行したセセッション様式の特徴を有している。2 階応接室の暖炉や調度品の装飾はアール・ヌーヴォー様式 (写真 4) でまとめられ、玄関ホールには孔雀と薔薇をモチーフとしたステンドグラス (写真 5) が組み込まれている。

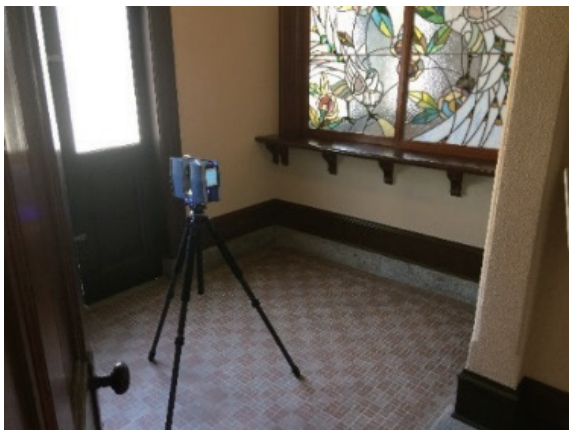
写真6 計測状況

建物は、創建時の資料が現存していないという課題を抱えており、過去の調査資料や改修時の実測図面が部分的に作成されているものの、断片的なもので文化財のアーカイブとしては不十分なものであった。このために本計測に先立ち現地の状況確認を行い、簡易な 3D スキャナーによる点群測量も合わせて実施した。この結果を受けその後に行う計測対象、方法の検討等の課題を抽出した (写真 6)。

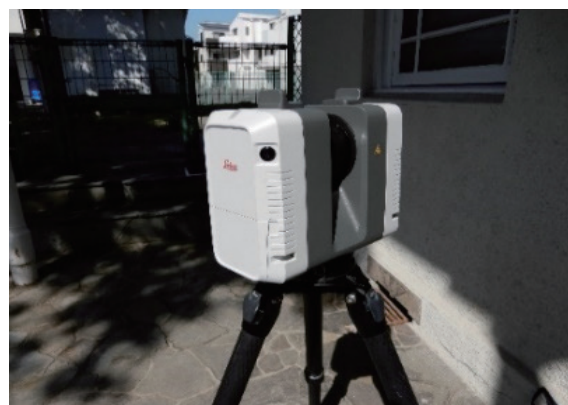
写真9 Leica RTC360

- ・RTC360 (Leica社製3Dスキャナー) (写真9)

測定精度：1.9 mm @10 m, 5.3 mm @40 m

建物内外計測に使用した。1回の計測時間が2分程度と早いため、測量時間の短縮に有効であった。

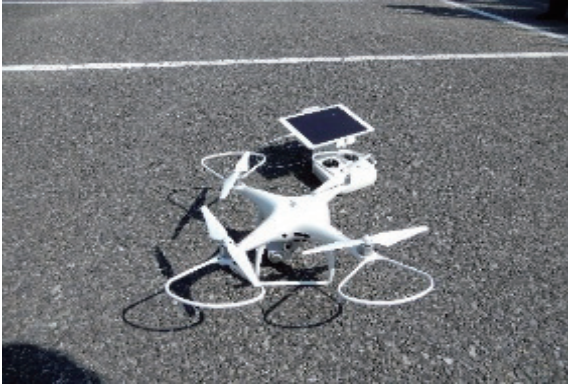
写真 10 Phantom 4

- ・ Phantom 4Pro (DJI 社製 UAV (ドローン)) (写真 10)
測定精度：3cm～ (点群処理後)
複数の空撮画像 (写真 11) からオルソ解析して合成画像を作成し、これを点群データ変換を行った。

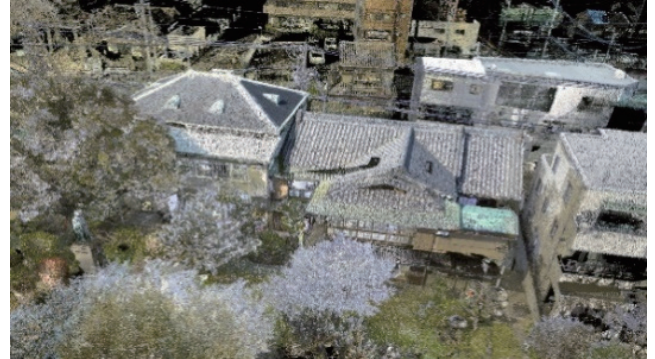
図 2 点群データ合成結果

得られた点群データを合成し、建物内外をどこからでも確認できるアーカイブデータが完成した (図 2、3)。

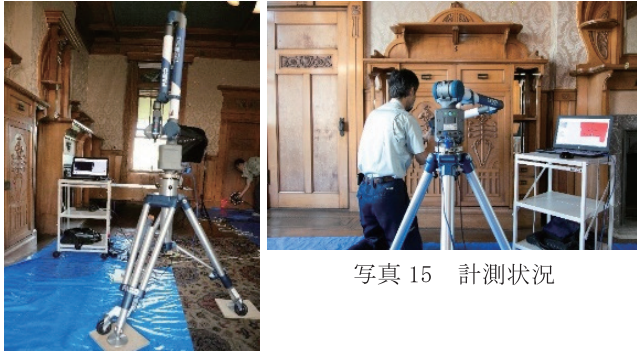
写真 15 計測状況

- ・FaroArm (FARO 社製 3D スキャナー) (写真 14、15)

測定精度：約 0.05mm

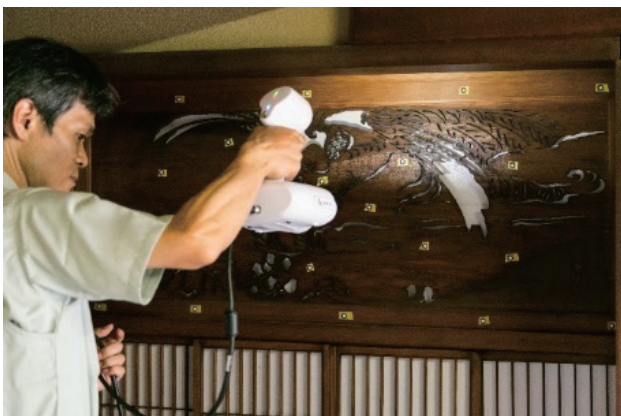
写真 17 ハンディスキャナー

- ・ハンディスキャナー (写真 17)

計測精度；0.1 mm 程度

比較的単純な欄間等の彫刻部分に使用した。

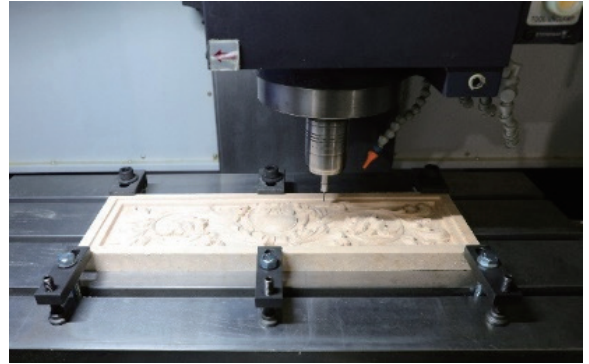
写真19 NC切削状況

彫刻部分の3次元モデルデータからNC(Numerical Control)切削機(2軸)を用いて、数種類の木材を切削し、再現性の確認を行った(写真18、19、図7)。

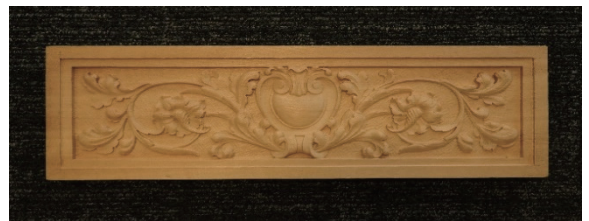
写真20 加工完了品(スプルース材)

結果としては、一部のアンダーカット部の再現はできていないが、概観については概ね実物に近い再現状況であった(写真20)。また、樹種については、オリジナルのミズナラ材に近いものを複数試したが(写真21)、樹種により柔らかい切削面で裂ける等の欠損が生じることが分かった。天然材を使う場合、安定的な加工が難しいことが確認できた。

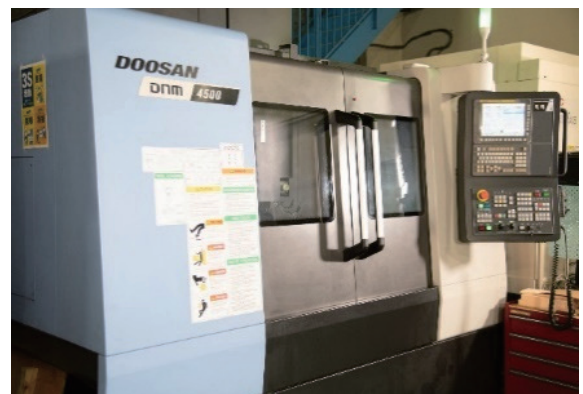
写真24 NC切削機

比較的平面形状彫刻レリーフ部分に使用した。材料については素材の安定性の観点からケミカルウッドを使用（写真24、25、26）。

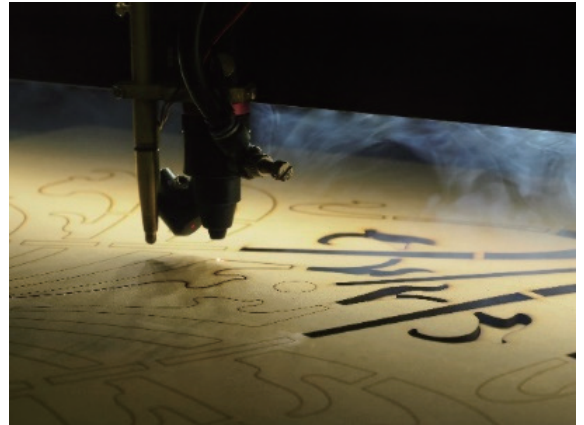
写真 29 加工状況

天井部分のレリーフ切断に使用（写真29、30）。

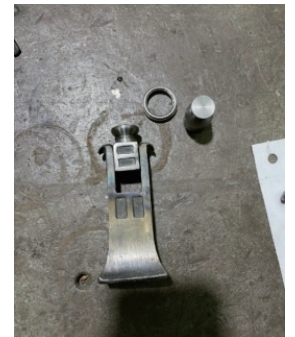
写真 32 取手金物

各所取手、丁番などの金物については3次元データをもとに型を起し、金属の鋳造を行い再現した（写真31、32）。

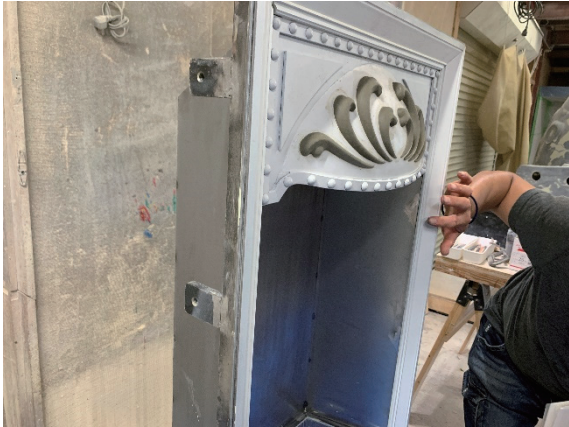
写真 33 暖炉部分製作状況

また、暖炉の鋳鉄部分については主に板金加工により再現した（写真 33、34）。

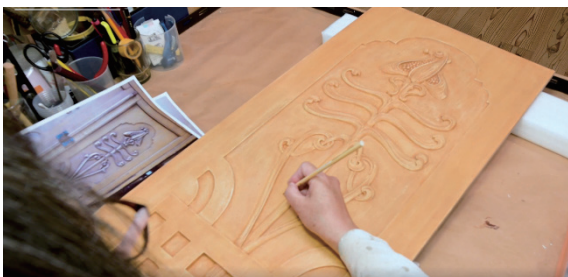
写真 35 エイジング処理作業状況

ケミカルウッドおよび、3D プリンター出力についてはテクスチャを人の手により複製（写真 35）を行った。

制作されたパーツを家具工場にてくみ上げた（写真 36）。最終仕上げは建物竣工後 5～10 年後をイメージしてエイジング処理を行った。

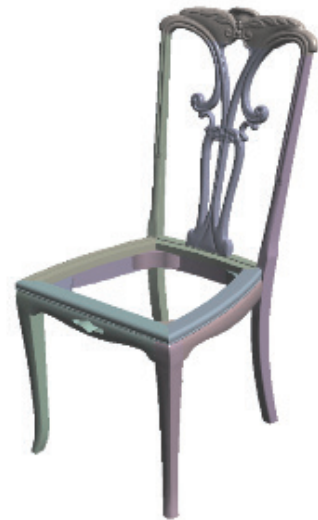
図 10 加工用データイメージ

現在ダイニングチェアの加工用データ（図 10）を作成し、5 軸 NC 加工機（写真 37）での加工を継続して進めている。
