長距離、低土被りでの小口径トンネルの施工

Construction of Small Diameter Tunnel with Long Distance and Low Earth Covering Condition

藤崎井（山田排水路）改修工事は和歌山平野農地防災事業計画に基づいた排水路のバイパス管路工事で、延長約0.6kmにおよぶ管水路（内径φ1,100mm）の新設工事である。推進路線には1.5D未満の低土被り区間、多数の急曲線および地質急変箇所が存在した。本報告では、長距離推進における実施工上の課題と対策、および狭小な坑内環境における施工の効率化や周辺環境対策の事例について報告する。

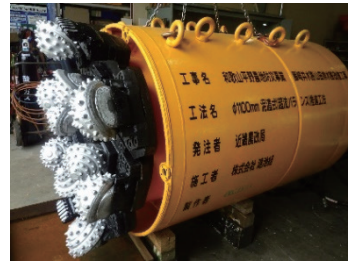
写真 1 礫破碎型推進機

されていた。また、近郊現場（六箇井水路改修工事）では 30cm を超える巨礫が出現したことや、到達付近の既設水路を横断するときに未確認基礎杭などの障害物に遭遇する可能性も考慮して、礫破碎型推進機（写真 1、写真 2）を採用した。

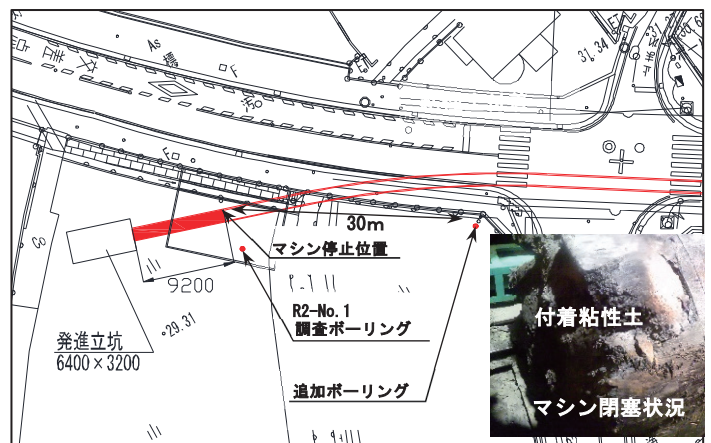
図 5 掘進停止位置

しかし、発進直後の地盤改良区間(4m)を掘進後には急激に砂分が少なくなった模様で、坑口から 8m 進んだ地点で全面が硬質の粘性土層となった。このため、カッタートルクが急上昇し、坑口から 9.2m 地点で推進機チャンバ内の閉塞により排土不能となった（図 5）。

粘性土による閉塞を解除するために分散材を注入しながら掘進を試みたが排土の状況は改善せず、排土不良状態で推進機を地山に押し付けたことにより地盤が約 10cm 隆起したため、掘進を停止した。

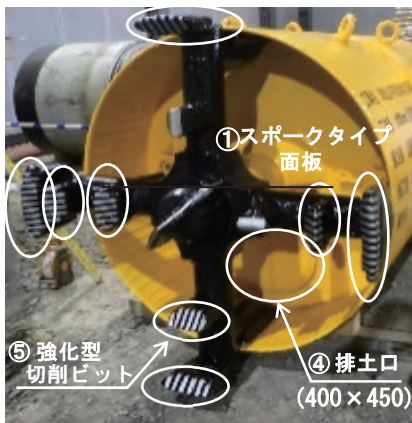
写真 3 取込型推進機（前面）

取込型推進機を適用するにあたり、固結した粘性土層や洪積砂礫層の互層地盤へ対応するために、取込型推進機に以下の改造を加えた。粘性土の取込み対策として、①開口を大きくとれるスポークタイプの面板の採用、および②チャンパー内に攪拌翼を 2 段に配置した。また、チャンパー内の付着防止として、③カッタ外周背面にスクレーパを設置した。さらに、礫層、支障物の対応として、④排土口の拡大（ ϕ 400mm 程度の礫の取込み可能な楕円形 450mm \times 400mm）、⑤切削能力の高い強化型切削ビットの配置などの改良を加えた（写真 3、図 6）。
