深礎工による基礎および橋脚構築における施工効率化と高品質化の取組み — 三遠道路8号橋下部工事 —

Improvement of Construction Efficiency and High Quality in Foundation and Bridge Pier Construction by Caisson Type Pile Deep Foundation — Construction Work of the San-en Road 8th Bridge —

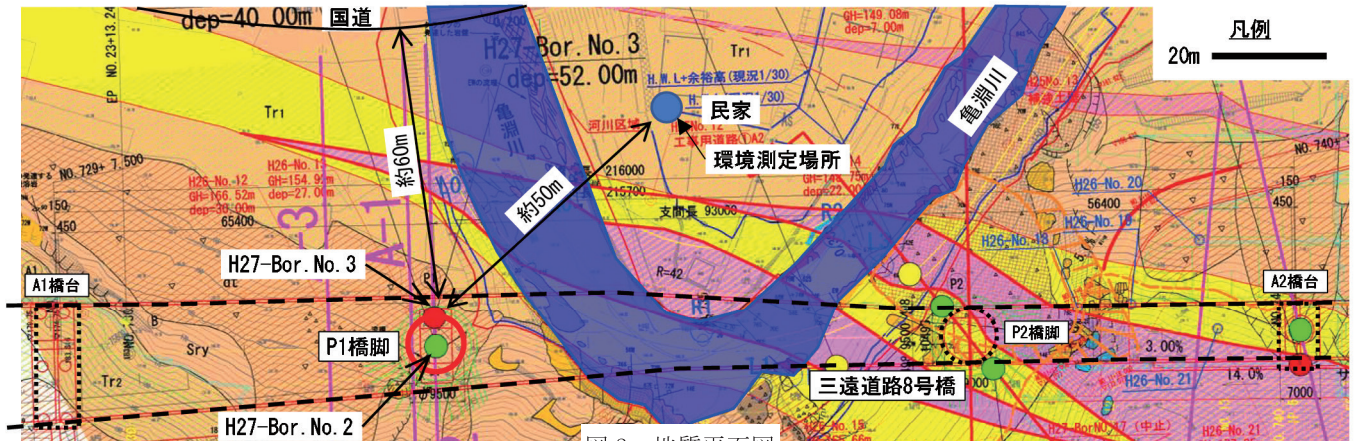
図2 地質平面図

地質の分布について、地質平面図を図2、地質縦断面図を図3、地層層序を表2に示す。P1・P2橋脚の間には亀淵川が存在している。また、周辺部には低位・中位の段丘が形

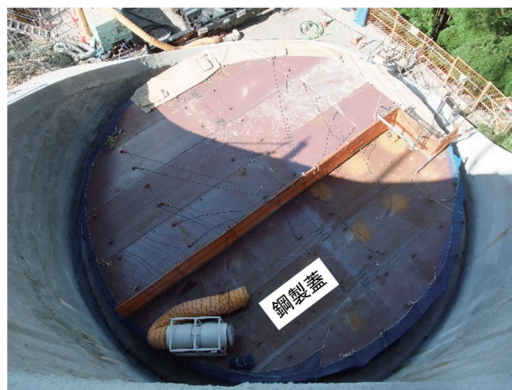
写真3 鋼製蓋による防護

国道（通行する一般車両や歩行者を含む）への対策として、発破時には鋼製蓋による飛び石防護（写真3）および、一時通行止めを行うこととした。また、近接する民家への対策としては、試験発破と環境測定（振動、騒音、低周波音）を行って最大火薬量（芯抜き部で7.5kg/段、払い部で10.4kg/段）を設定し、発破時の振動が管理値以下となるようにした。表3に試験発破時の環境測定結果の一覧を、図2に測定位置を示す。なお、試験発破時は安全を期して住民の一時退避を行うこととした。試験発破の結果、振動レベル、騒音レベルおよび低周波音レベルは設定した管理値未満であった。

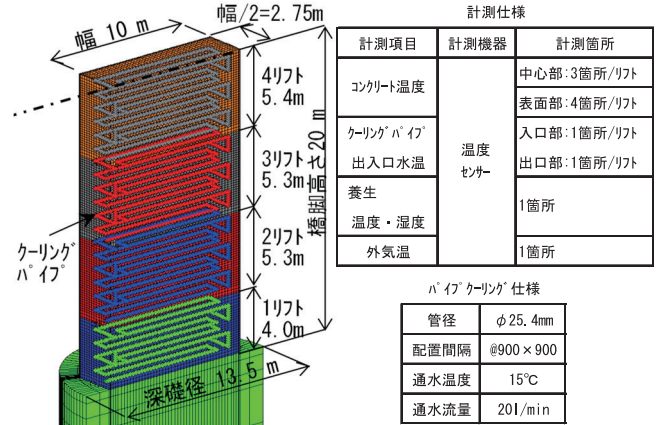
図9 解析モデル(1/2モデル)

ひび割れ抑制に有効な対策案として、(1)パイプクーリングの実施、(2)断熱性の高い養生材の使用、(3)屋根付き遮風シート囲いの設置、(4)使用セメントを高炉B種から普通へ変更の4つを選定し、温度応力解析(ソフト名: ASTEA MACS、株式会社計算力学センター)を実施した。図9に解析モデルを示す。なお、解析は当初計画(対策なし)と対策案(対策あり)の2ケースを実施した。
