# 東北地方太平洋沖地震を受けたRC造建物における制振補強効果

## Earthquake Response of Reinforced Concrete Building with Visco-Elastic Damper in the 2011 off the Pacific Coast of Tohoku Earthquake

関谷 英一\*1

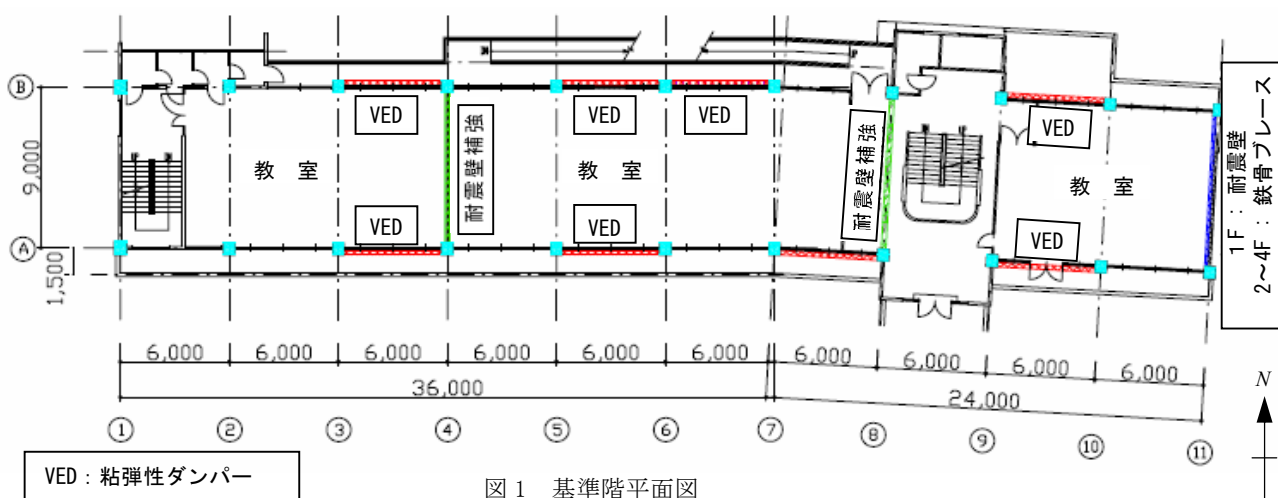
図1 基準階平面図

は設計基準強度  $18 \text{ N/mm}^2$  に対して、平均で  $19.6 \sim 23.5 \text{ N/mm}^2$  であった。梁間方向で偏心により形状指標が  $0.65$  と低く、部分的に脆性的な部材が存在したこともあり、構造耐震指標  $I_s$  は両方向共に  $0.3$  程度となった。経年指標  $T$  は  $0.95$  と判定された。補強方針は、図 1 に示すとおり、梁間方向については耐震壁の設置により偏心を改善し、強度型補強とし、桁行方向については一部の脆性的な部材を解消した上で粘弾性ダンパーによる補強とした。

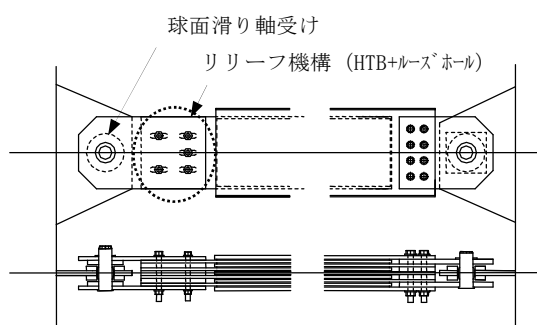
図 2 ダンパー端部詳細図

図 2 に粘弾性ダンパーの端部詳細図例を示す。一方の端部のボルト孔をルーズホールとし、大地震時には高力ボルト (HTB) が滑り、設定以上の応力がダンパーおよび周辺部材に発生しない仕組み (リリース機構) となっている。また、ダンパーの両端部には面外応力が生じないように球面軸受けを採用している。本建物では表 2 に示す形状のアクリル系粘弾性ダンパーを使用した。

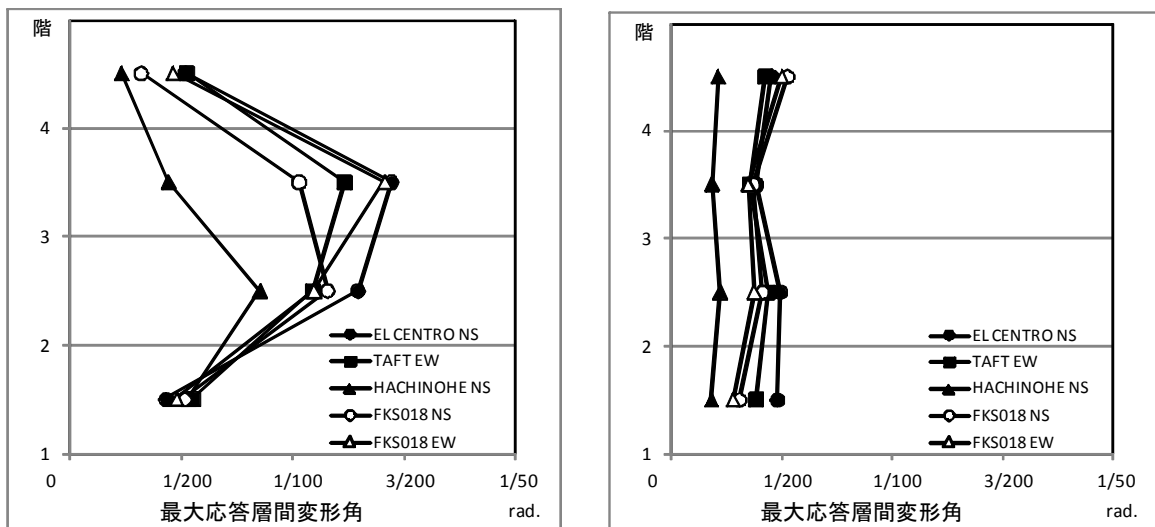
図6 補強前後の最大応答変形角

地震応答解析によって得られた補強前後の最大応答層間変形角を図6に示す。(a)は補強前(非制振)、(b)は補強後(制振)である。最大層間変形角は、補強前では最大で約1/70rad.程度、補強後では概ね1/200rad.以内となった。

また、郡山市における観測波 FKS018 の応答はNS、EW方向共に、概ね既往観測波と同等であった。5章に示すが、本建物の地震後の状況が、軽微なひび割れ程度であったことから、解析で得られた応答変形は、概ね妥当であると考えられる。
