# アンダーピニング工法による建物傾斜の修復

## Repair of Inclined Building by Underpinning Method

本報告は、福島県営住宅大坪団地の災害復旧工事に関するものである。同団地では、2011年3月11日に発生した東北地方太平洋沖地震の後、一部の建物において既製杭の杭頭損傷による建物傾斜が確認された。検討の結果、建物をジャッキアップすることで傾斜を修復するアンダーピニング工法を採用することとした。本報告では、アンダーピニング工法の施工計画および施工管理に関して、留意事項と具体的な対策内容を中心に報告する。

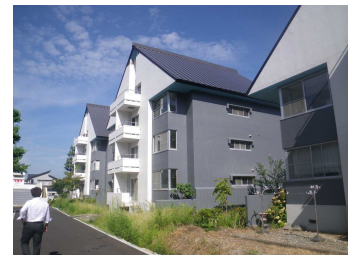
写真1 2号棟全景

福島県営住宅大坪団地は、18棟の住宅棟と1棟の集会所で構成されている。このうち、2011年3月11日に発生した東北地方太平洋沖地震（以下、震災）の後、建物の被災調査を行った結果、2号棟・13号棟・16号棟の3棟で建物の傾斜が確認された。建屋自体は概ね健全であったが、基礎の一部を試掘した結果、杭頭部に著しい損傷が確認され、これが建物傾斜の原因であると判断した。そこで、健全な建屋を既存のままとし、建物の傾斜のみをアンダーピニング工法によって修復することとした。

震災後、建物の傾斜が確認された3棟は、いずれも打撃工法による既製杭（杭径350mm）によって支持されたRC造4階建ての建物であった。杭損傷状況および建物沈下状況を図3に示す。杭頭部の損傷状況から判断すると、建物傾斜の原因は杭の沈降ではなく、杭頭部の損傷によるものであると推察した。また、杭以外の躯体損傷は軽微であり、建物の形状を維持したまま全体的に傾斜した様子が確認された。沈下量の最大値は16号棟で300mm、2・13号棟で100mm程度であった。
